Commune : SAINT-COUAT-D'AUDE

Rivière : L' Aude

Lieu-dit chemin de Douzens #2**Commentaires :** Maison isolée**1** Repère(s) sur le site**GÉNÉRAL****Unité de gestion :** Méditerranée Ouest**Code :** AUDE18_S_1077**Date de mise à jour :** 23/07/2019**Auteur :** SPC MO

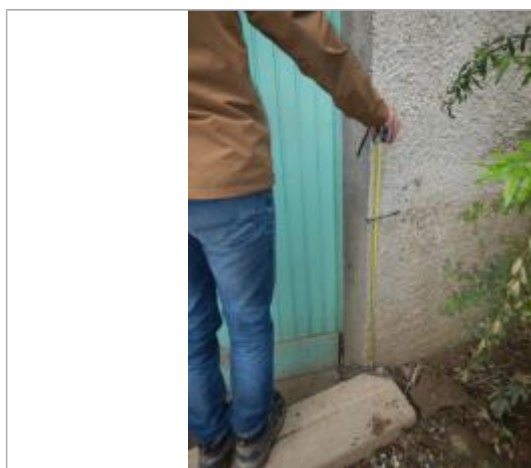
Vue du repère

**15 octobre 2018**Nature de l'inondation : **Débordement de cours d'eau**Altitude calculée de l'eau : **59.36 m**Nature du repère : **Laisse d'inondation****Commentaires :** Extérieur maison**GÉNÉRAL****Code :** AUDE18_R_1077_1**Date de mise à jour :****Auteur :** SPC MO

MARQUE**Maximum de l'inondation :** Non renseigné**Visibilité :** Non renseigné**État du repère :** Non renseigné**Pérennité :** Non renseigné**Repère calculé :** Non renseigné**PHEC :** Non renseigné**SOURCE DE REPÉRAGE : RELEVÉ POST CRUES SUITE AUX DÉBOREMENTS DE L'AUDE LE 15 OCTOBRE 2018 PAR OTEIS POUR LE COMPTE DU SPC MO - 12/12/2018****Type de repérage :** Campagne de terrain post-inondation**Organisme(s) :** OTEIS**NIVELLEMENT INITIAL - 20/11/2018****Méthode :** Non renseigné**Organisme :** OTEIS**Référence nivelée :** Autre type de référence**Description référence du repère :** Marche au niveau du seuil du petit local**Système altimétrique :** NGF IGN 1969 (système normal)**Altitude de la référence (en m) :** 58.690 m**Différence entre le niveau d'eau et la référence (en m) :** 0.670 m**Altitude calculée de l'eau (en m) :** 59.36 m
