Commune : **SAINT-COUAT-D'AUDE**Rivière : **L' Aude****Lieu-dit chemin de Douzens #3****Commentaires** : Maison isolée, cabanon à proximités**1** Repère(s) sur le site**GÉNÉRAL****Unité de gestion** : Méditerranée Ouest**Code** : AUDE18_S_1078**Date de mise à jour** : 23/07/2019**Auteur** : SPC MO

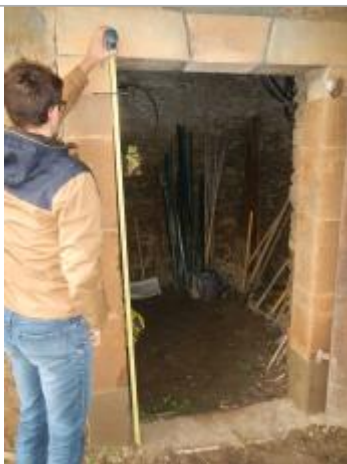
Vue du repère

**15 Octobre 2018**Altitude calculée de l'eau : **59.28 m**Nature de l'inondation : **Débordement de cours d'eau**Nature du repère : **Marque peinture ou encre****Commentaires** : Extérieur maison**GÉNÉRAL****Code** : AUDE18_R_1078_1**Date de mise à jour** :**Auteur** : SPC MO

MARQUE**Maximum de l'inondation** : Non renseigné**Visibilité** : Non renseigné**État du repère** : Non renseigné**Pérennité** : Non renseigné**Repère calculé** : Non renseigné**PHEC** : Non renseigné**SOURCE DE REPÉRAGE : RELEVÉ POST CRUES SUITE AUX DÉBOREMENTS DE L'AUDE LE 15 OCTOBRE 2018 PAR OTEIS POUR LE COMPTE DU SPC MO - 12/12/2018****Type de repérage** : Campagne de terrain post-inondation**Organisme** : OTEIS**NIVELLEMENT INITIAL - 20/11/2018****Méthode** : Non renseigné**Organisme** : OTEIS**Référence nivelée** : Autre type de référence**Description référence du repère** : Seuil entrée**Système altimétrique** : NGF IGN 1969 (système normal)**Altitude de la référence (en m)** : 57.510 m**Différence entre le niveau d'eau et la référence (en m)** : 1.770 m**Altitude calculée de l'eau (en m)** : 59.28 m
