Commune : SAINT-COUAT-D'AUDE

Rivière : L' Aude

Rue de l'Aude**Commentaires :** Dernière habitation, maison abandonnée**1** Repère(s) sur le site**GÉNÉRAL****Unité de gestion :** Méditerranée Ouest**Code :** AUDE18_S_1082**Date de mise à jour :** 23/07/2019**Auteur :** SPC MO

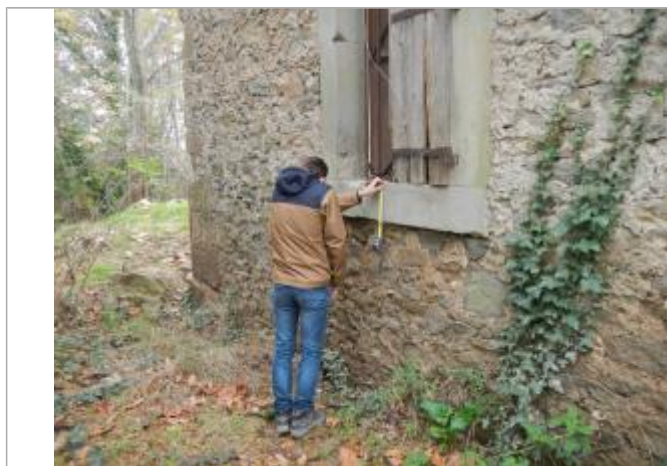
Vue du repère

Nature de l'inondation : **Débordement de cours d'eau**Altitude calculée de l'eau : **58.95 m**Nature du repère : **Laisse d'inondation****Commentaires :** Trace sur le mur + végétation**GÉNÉRAL****Code :** AUDE18_R_1082_1**Date de mise à jour :****Auteur :** SPC MO

MARQUE**Maximum de l'inondation :** Non renseigné**Visibilité :** Non renseigné**État du repère :** Non renseigné**Pérennité :** Non renseigné**Repère calculé :** Non renseigné**PHEC :** Non renseigné**SOURCE DE REPÉRAGE : RELEVÉ POST CRUES SUITE AUX DÉBOURDEMENTS DE L'AUDE LE 15 OCTOBRE 2018 PAR OTEIS POUR LE COMPTE DU SPC MO - 12/12/2018****Type de repérage :** Campagne de terrain post-inondation**Organisme(s) :** OTEIS**NIVELLEMENT INITIAL - 20/11/2018****Méthode :** Non renseigné**Organisme :** OTEIS**Référence nivelée :** Autre type de référence**Description référence du repère :** Rebord fenêtre**Système altimétrique :** NGF IGN 1969 (système normal)**Altitude de la référence (en m) :** 59.200 m**Différence entre le niveau d'eau et la référence (en m) :** -0.250 m**Altitude calculée de l'eau (en m) :** 58.95 m
