Commune : SAINT-COUAT-D'AUDE

Rivière : L' Aude

Lieu-dit La Plaine, proche croisement D111**Commentaires :** Maison abandonnée**1** Repère(s) sur le site**GÉNÉRAL****Unité de gestion :** Méditerranée Ouest**Code :** AUDE18_S_1085**Date de mise à jour :** 23/07/2019**Auteur :** SPC MO

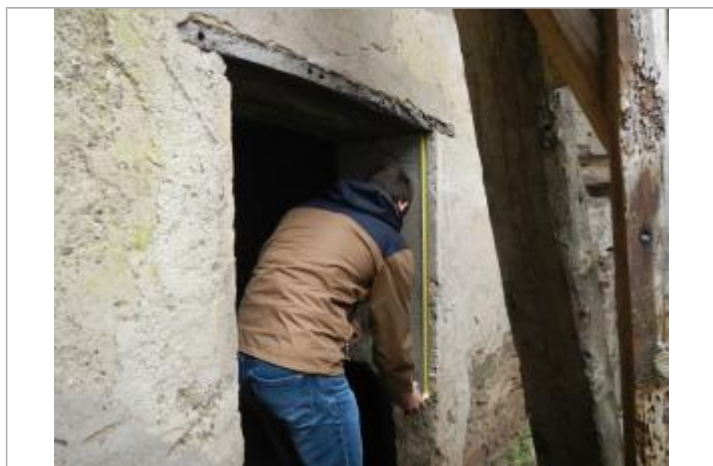
Vue du repère

**15 octobre 2018**Nature de l'inondation : **Débordement de cours d'eau**Altitude calculée de l'eau : **55.56 m**Nature du repère : **Laisse d'inondation****Commentaires :** A l'intérieur du bâtiment**GÉNÉRAL****Code :** AUDE18_R_1085_1**Date de mise à jour :****Auteur :** SPC MO

MARQUE**Maximum de l'inondation :** Non renseigné**Visibilité :** Non renseigné**État du repère :** Non renseigné**Pérennité :** Non renseigné**Repère calculé :** Non renseigné**PHEC :** Non renseigné**SOURCE DE REPÉRAGE : RELEVÉ POST CRUES SUITE AUX DÉBOURDEMENTS DE L'AUDE LE 15 OCTOBRE 2018 PAR OTEIS POUR LE COMPTE DU SPC MO - 12/12/2018****Type de repérage :** Campagne de terrain post-inondation**Organisme(s) :** OTEIS**NIVELLEMENT INITIAL - 20/11/2018****Méthode :** Non renseigné**Organisme :** OTEIS**Référence nivelée :** Autre type de référence**Description référence du repère :** Dessous poutre, haut porte**Système altimétrique :** NGF IGN 1969 (système normal)**Altitude de la référence (en m) :** 56.460 m**Différence entre le niveau d'eau et la référence (en m) :** -0.900 m**Altitude calculée de l'eau (en m) :** 55.56 m
