Commune : **SAINT-COUAT-D'AUDE**Rivière : **L' Aude****Lieu-dit La Plaine, proche croisement D111****Commentaires :** Maison abandonnée**1**

**GÉNÉRAL****Unité de gestion :** Méditerranée Ouest**Code :** AUDE18\_S\_1085**Date de mise à jour :** 23/07/2019**Auteur :** SPC MO

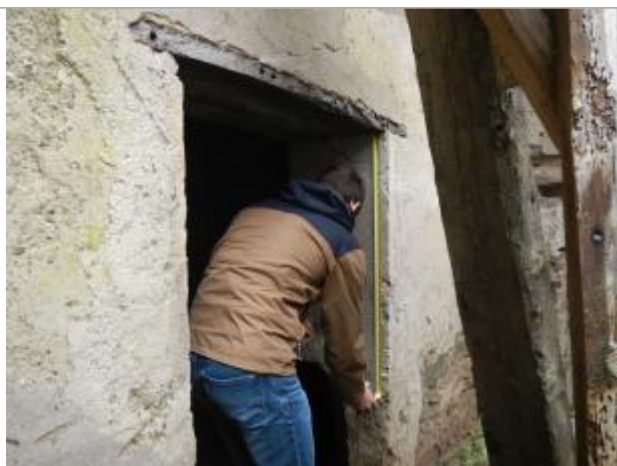
Vue du repère

**15 Octobre 2018**Nature de l'inondation : **Débordement de cours d'eau**Altitude calculée de l'eau : **55.56 m**Nature du repère : **Laisse d'inondation****Commentaires :** A l'intérieur du bâtiment**GÉNÉRAL****Code :** AUDE18\_R\_1085\_1**Date de mise à jour :****Auteur :** SPC MO

**MARQUE****Maximum de l'inondation :** Non renseigné**Visibilité :** Non renseigné**État du repère :** Non renseigné**Pérennité :** Non renseigné**Repère calculé :** Non renseigné**PHEC :** Non renseigné**SOURCE DE REPÉRAGE : RELEVÉ POST CRUES SUITE AUX DÉBOREMENTS DE L'AUDE LE 15 OCTOBRE 2018 PAR OTEIS POUR LE COMPTE DU SPC MO - 12/12/2018****Type de repérage :** Campagne de terrain post-inondation**Organisme :** OTEIS**NIVELLEMENT INITIAL - 20/11/2018****Méthode :** Non renseigné**Organisme :** OTEIS**Référence nivelée :** Autre type de référence**Description référence du repère :** Dessous poutre, haut porte**Système altimétrique :** NGF IGN 1969 (système normal)**Altitude de la référence (en m) :** 56.460 m**Différence entre le niveau d'eau et la référence (en m) :** -0.900 m**Altitude calculée de l'eau (en m) :** 55.56 m
