Commune : **SAINT-COUAT-D'AUDE** | Rivière : **L' Aude**

**Rue du languedoc**

**Unité de gestion :** Méditerranée Ouest  
**Code :** AUDE18\_S\_1092 **Date de mise à jour :** 23/07/2019  
**Auteur :** SPC MO

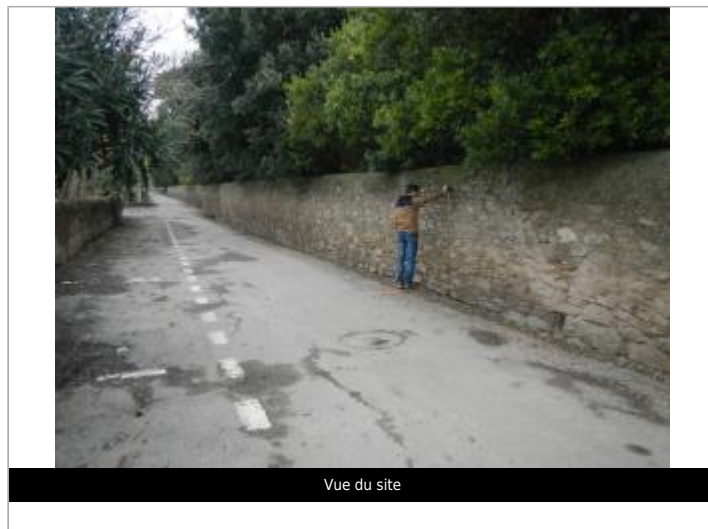
Vue du site

**Commentaires :** Grand mur de propriété avec fosse de drainage béton

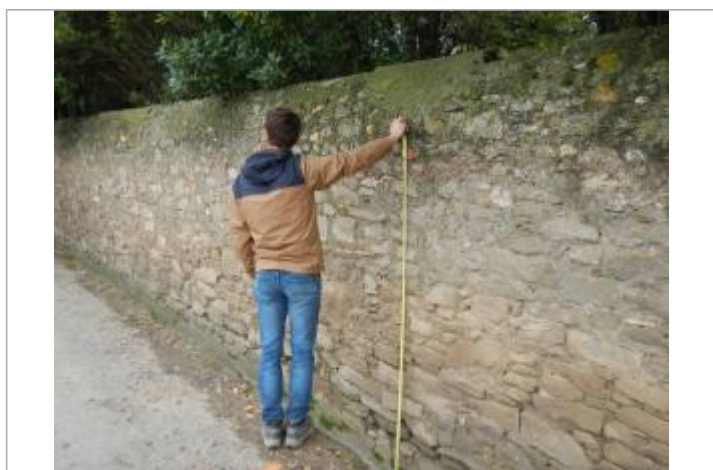
Vue du repère

**Commentaires :** Sur le mur + repère rouge

**Méthode :** Non renseigné  
**Organisme :** OTEIS  
**Référence nivelée :** Autre type de référence  
**Description référence du repère :** Fond fosse  
**Système altimétrique :** NGF IGN 1969 (système normal)  
**Altitude de la référence (en m) :** 56.650 m  
**Différence entre le niveau d'eau et la référence (en m) :** 2.030 m  
**Altitude calculée de l'eau (en m) :** 58.68 m
