## **GÉNÉRAL**

Code: AUDE18 S 1032 **Date de mise à jour : 23/07/2019**

# 15 Octobre 2018

**SOURCE DE REPÉRAGE : RELEVÉ POST CRUES SUITE AUX DÉBORDEMENTS DE L'AUDE LE 15 OCTOBRE 2018 PAR OTEIS** POUR LE COMPTE DU SPC MO - 12/12/2018

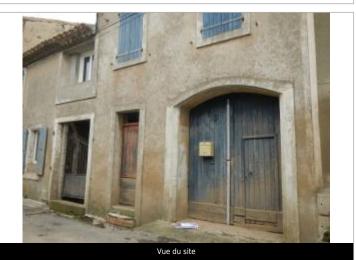
Commentaires : Porte de garage

Commentaires: Trace + marque blanche sur la porte

Nature du repère : Laisse d'inondation
