Commune : **PUICHERIC** | Rivière : **L' Aude**

**accès stade**

**Unité de gestion :** Méditerranée Ouest  
**Code :** AUDE18\_S\_1043 **Date de mise à jour :** 23/07/2019  
**Auteur :** SPC MO

**Code :** AUDE18\_R\_1043\_1 **Date de mise à jour :** 18/10/2022  
**Auteur :** SPC MO

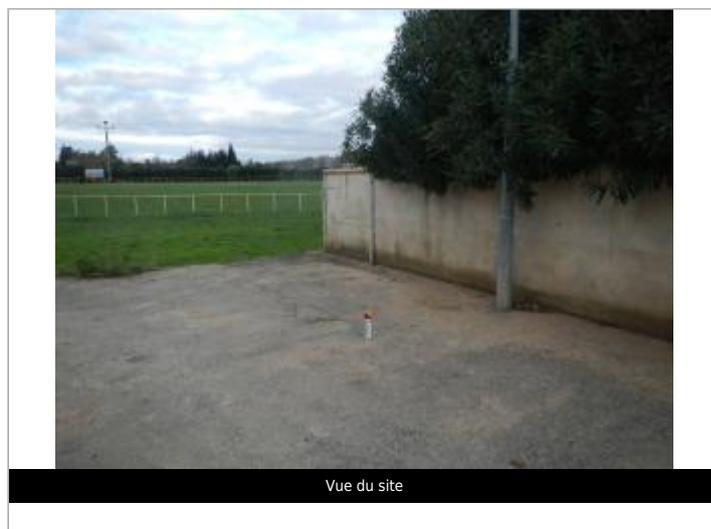
**Commentaires :** Mur fissure à droite

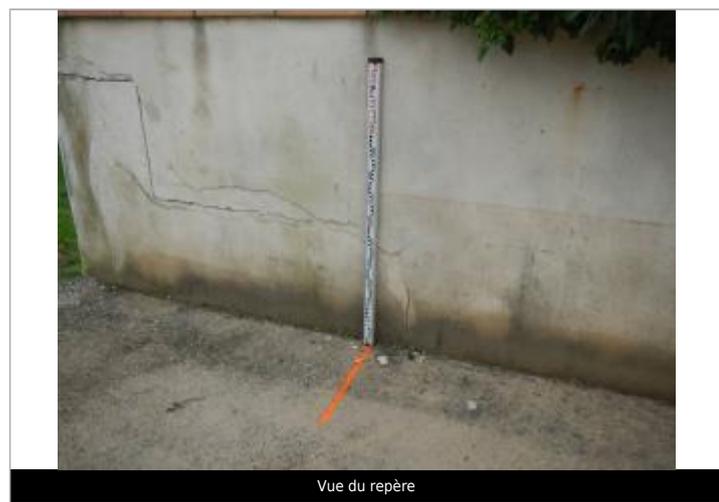
**Commentaires :** Trace sur le mur + repère blanc + marque rouge

**Méthode :** Non renseigné  
**Organisme :** OTEIS  
**Référence nivelée :** Autre type de référence  
**Description référence du repère :** Pied mur  
**Système altimétrique :** NGF IGN 1969 (système normal)  
**Altitude de la référence (en m) :** 54.450 m  
**Différence entre le niveau d'eau et la référence (en m) :** 0.750 m  
**Altitude calculée de l'eau (en m) :** 55.2 m
