Commune : **SAINT-COUAT-D'AUDE**

## Lieu-dit La Plaine, chemin rural perpendiculaire D127 #2

**Code :** AUDE18\_S\_1096

**Code :** AUDE18\_R\_1096\_1

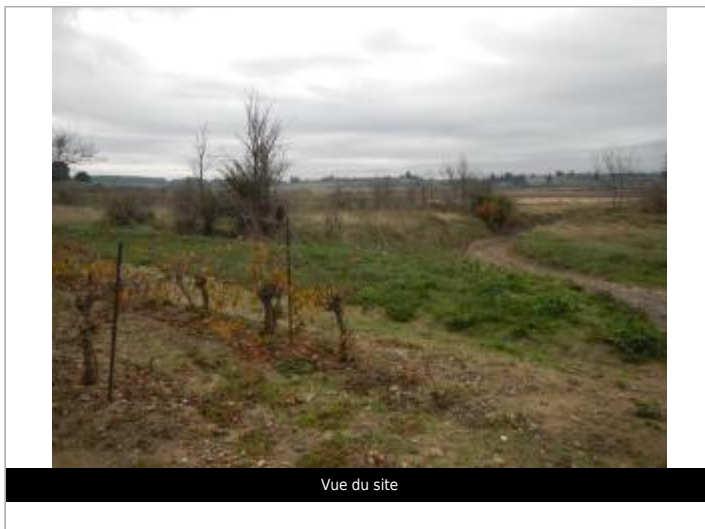
**Commentaires :** Arbre au milieu des vignes proche petit réservoir

Vue du site

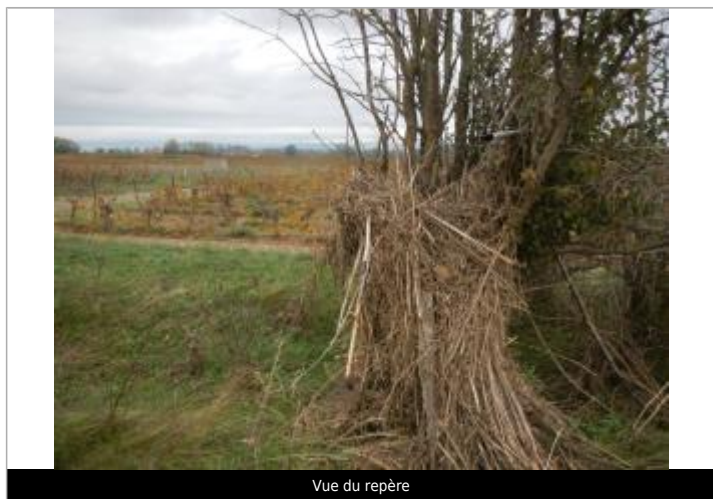
Nature du repère : **Laisse d'inondation**

**Commentaires :** Dépôt dans l'arbre

**Description référence du repère :** sommet de la laisse

Vue du repère
