Commune : **ROQUECOURBE-MINERVOIS**Rivière : **L' Aude****Rue des Acacias #2****Commentaires** : Porte de garage verte (dans le domaine, parking)**1** Repère(s) sur le site**GÉNÉRAL****Unité de gestion** : Méditerranée Ouest**Code** : AUDE18_S_1070**Date de mise à jour** : 23/07/2019**Auteur** : SPC MO

**15 octobre 2018**Nature de l'inondation : **Débordement de cours d'eau**Altitude calculée de l'eau : **53.65 m**Nature du repère : **Laisse d'inondation****Commentaires** : Trace sur la porte + repère Blanc**GÉNÉRAL****Code** : AUDE18_R_1070_1**Date de mise à jour** :**Auteur** : SPC MO

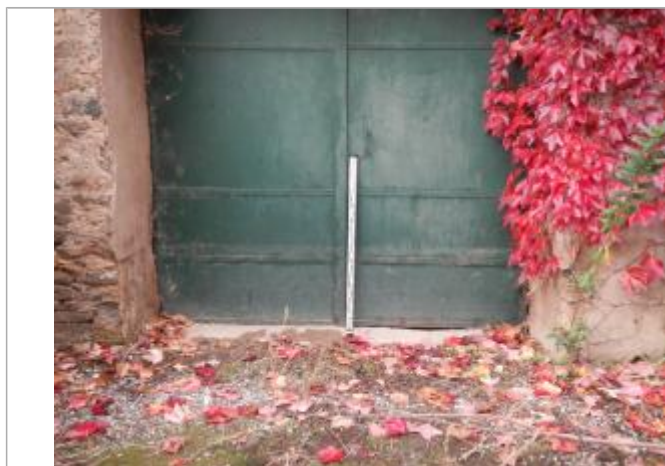
Vue du repère

MARQUE**Maximum de l'inondation** : Non renseigné**Visibilité** : Non renseigné**État du repère** : Non renseigné**Pérennité** : Non renseigné**Repère calculé** : Non renseigné**PHEC** : Non renseigné**SOURCE DE REPÉRAGE : RELEVÉ POST CRUES SUITE AUX DÉBORDEMENTS DE L'AUDE LE 15 OCTOBRE 2018 PAR OTEIS POUR LE COMPTE DU SPC MO - 12/12/2018****Type de repérage** : Campagne de terrain post-inondation**Organisme(s)** : OTEIS**NIVELLEMENT INITIAL - 22/11/2018****Méthode** : Non renseigné**Organisme** : OTEIS**Référence nivelée** : Autre type de référence**Description référence du repère** : Seuil porte**Système altimétrique** : NGF IGN 1969 (système normal)**Altitude de la référence (en m)** : 53.030 m**Différence entre le niveau d'eau et la référence (en m)** : 0.620 m**Altitude calculée de l'eau (en m)** : 53.65 m
