Commune : **LA REDORTE**

Rivière : **L'Aude**

Code : AUDE18_S_941

Code : AUDE18_R_941_1

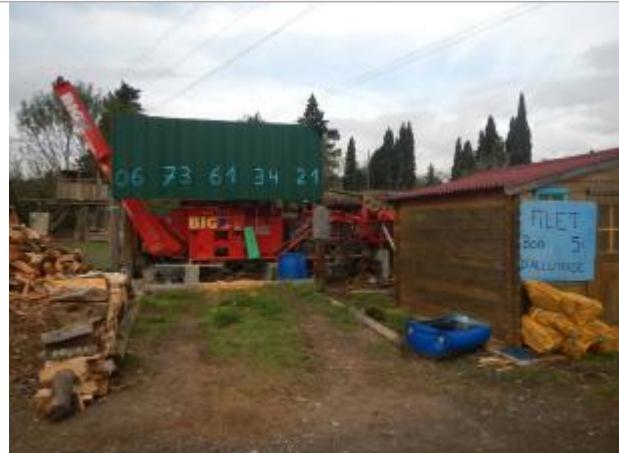
Commentaires : Entreprise de vente de bois

Vue du site

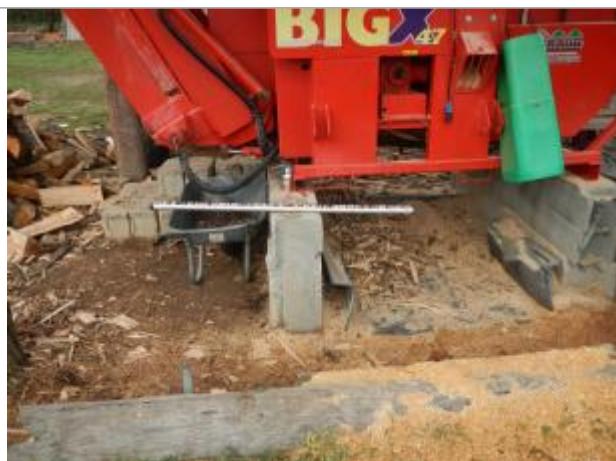
**15 Octobre 2018**Nature de l'inondation : **Débordement de cours d'eau**Altitude calculée de l'eau : **49.95 m**Nature du repère : **Témoignage oral**

Commentaires : Eau a atteint sommet parpaing béton (machine non touchée)

Vue du repère
