Commune : **LA REDORTE**Rivière : **L' Aude****Lieu-dit Le Lounou, bordure de la D610, D11 au Nord****Commentaires** : Cabanon à coté de la maison abandonnée**1** Repère(s) sur le site**GÉNÉRAL****Unité de gestion** : Méditerranée Ouest**Code** : AUDE18\_S\_944**Date de mise à jour** : 23/07/2019**Auteur** : SPC MO

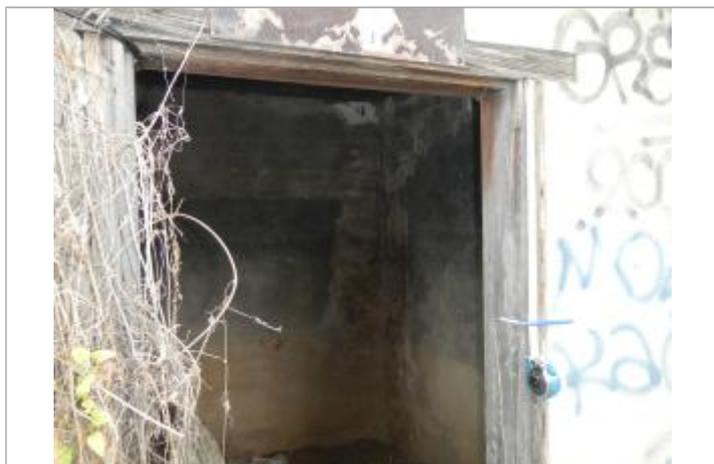
Vue du repère

Nature de l'inondation : **Débordement de cours d'eau**Altitude calculée de l'eau : **48.46 m**Nature du repère : **Laisse d'inondation****Commentaires** : Laisse intérieure reportée à l'entrée + repère blanc**GÉNÉRAL****Code** : AUDE18\_R\_944\_1**Date de mise à jour** :**Auteur** : SPC MO

**MARQUE****Maximum de l'inondation** : Non renseigné**Visibilité** : Non renseigné**État du repère** : Non renseigné**Pérennité** : Non renseigné**Repère calculé** : Non renseigné**PHEC** : Non renseigné**SOURCE DE REPÉRAGE : RELEVÉ POST CRUES SUITE AUX DÉBOURDEMENTS DE L'AUDE LE 15 OCTOBRE 2018 PAR OTEIS POUR LE COMPTE DU SPC MO - 12/12/2018****Type de repérage** : Campagne de terrain post-inondation**Organisme** : OTEIS**NIVELLEMENT INITIAL - 22/11/2018****Méthode** : Non renseigné**Organisme** : OTEIS**Référence nivelée** : Autre type de référence**Description référence du repère** : Sommet encadrement porte**Système altimétrique** : NGF IGN 1969 (système normal)**Altitude de la référence (en m)** : 48.990 m**Différence entre le niveau d'eau et la référence (en m)** : -0.530 m**Altitude calculée de l'eau (en m)** : 48.46 m
