Commune : <b>PEYRIAC-MINERVOIS</b>	Rivière : <b>L' Argent-Double</b>
<b>Lieu-dit Les Agals, chemin rural #3</b>		
<b>Commentaires :</b> Cabanon derrière porte métallique en face maison		<b>1</b> Repère(s) sur le site

<b>GÉNÉRAL</b>	
<b>Unité de gestion :</b> Méditerranée Ouest	<b>Date de mise à jour :</b> 23/07/2019
<b>Code :</b> AUDE18_S_979	<b>Auteur :</b> SPC MO

<b>GÉNÉRAL</b>	
<b>Code :</b> AUDE18_R_979_1	<b>Date de mise à jour :</b> 26/07/2019
<b>Auteur :</b> SPC MO

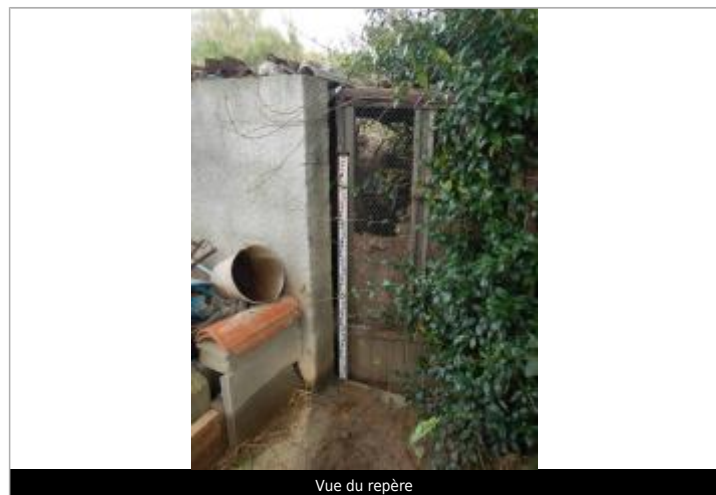
Vue du repère

<b>15 Octobre 2018</b> Nature de l'inondation : <b>Débordement de cours d'eau</b>	Altitude calculée de l'eau : <b>127.89 m</b> Nature du repère : <b>Laisse d'inondation</b>
<b>Commentaires :</b> Laisse intérieure reportée à l'entrée

<b>NIVELLEMENT INITIAL - 22/11/2018</b>	
<b>Méthode :</b> Non renseigné	<b>Organisme :</b> OTEIS
<b>Référence nivelée :</b> Autre type de référence	<b>Description référence du repère :</b> Seuil porte
<b>Système altimétrique :</b> NGF IGN 1969 (système normal)	<b>Altitude de la référence (en m) :</b> 126.820 m
<b>Différence entre le niveau d'eau et la référence (en m) :</b> 1.070 m	<b>Altitude calculée de l'eau (en m) :</b> 127.89 m
