Commune : <b>PEYRIAC-MINERVOIS</b>	Rivière : <b>L' Argent-Double</b>
	<b>Lieu-dit Les Agals, chemin rural #4</b>	
<b>Commentaires :</b> Cabanon ferme en face maison		<b>1</b> Repère(s) sur le site

**Code :** AUDE18\_R\_980\_1 **Date de mise à jour :** 29/07/2019  
**Auteur :** SPC MO

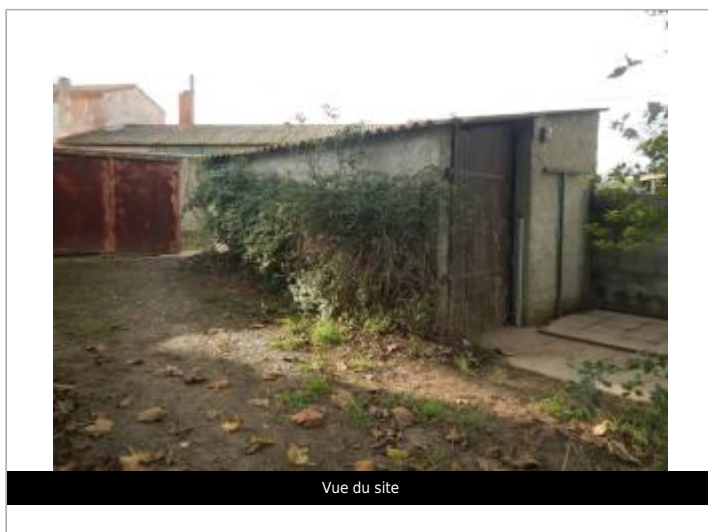
<b>15 Octobre 2018</b>	Altitude calculée de l'eau : <b>127.89 m</b>
	Nature de l'inondation : <b>Débordement de cours d'eau</b>	Nature du repère : <b>Laisse d'inondation</b>
<b>Commentaires :</b> Laisse intérieure reportée à l'entrée + marque rouge

**Méthode :** Non renseigné  
**Organisme :** OTEIS  
**Référence nivelée :** Autre type de référence  
**Description référence du repère :** Seuil porte  
**Système altimétrique :** NGF IGN 1969 (système normal)  
**Altitude de la référence (en m) :** 127.010 m  
**Différence entre le niveau d'eau et la référence (en m) :** 0.880 m  
**Altitude calculée de l'eau (en m) :** 127.89 m
