Commune : **RIEUX-MINERVOIS**

Rivière : **L' Argent-Double**

Code : AUDE18_S_1055

SOURCE DE REPÉRAGE : RELEVÉ POST CRUES SUITE AUX DÉBOREMENTS DE L'AUDE LE 15 OCTOBRE 2018 PAR OTEIS POUR LE COMPTE DU SPC MO - 12/12/2018

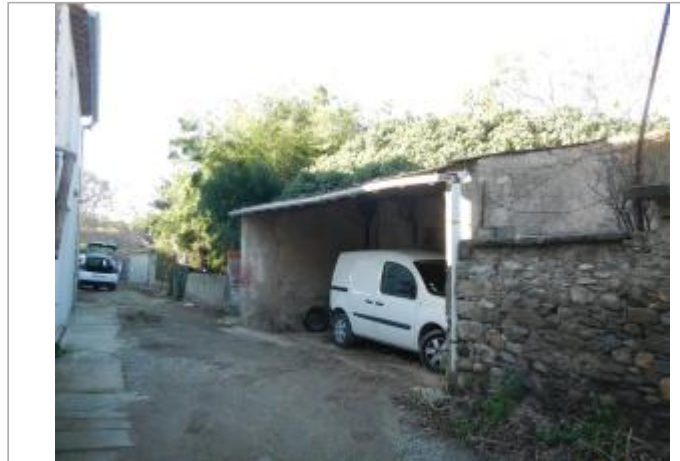
Vue du site

Commentaires : Petit garage couvert

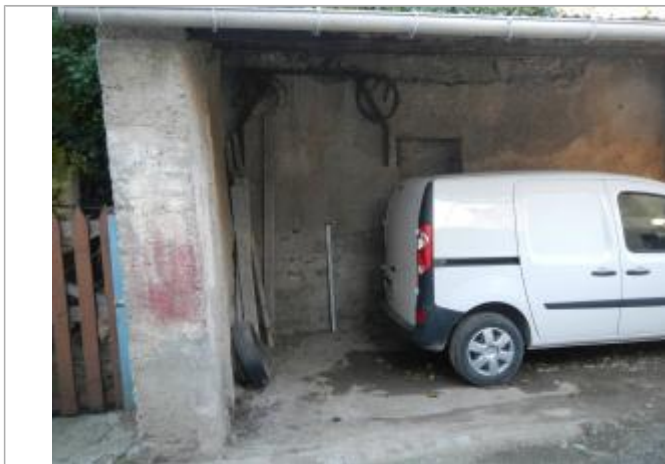
Vue du repère

Nature du repère : **Laisse d'inondation**

Commentaires : Laisse sur le mur + repère blanc

Différence entre le niveau d'eau et la référence (en m) : 0.040 m
