Commune : **RIEUX-MINERVOIS**

Rivière : **L' Argent-Double**

Code : AUDE18_S_1055

SOURCE DE REPÉRAGE : RELEVÉ POST CRUES SUITE AUX DÉBOREMENTS DE L'AUDE LE 15 OCTOBRE 2018 PAR OTEIS POUR LE COMPTE DU SPC MO - 12/12/2018

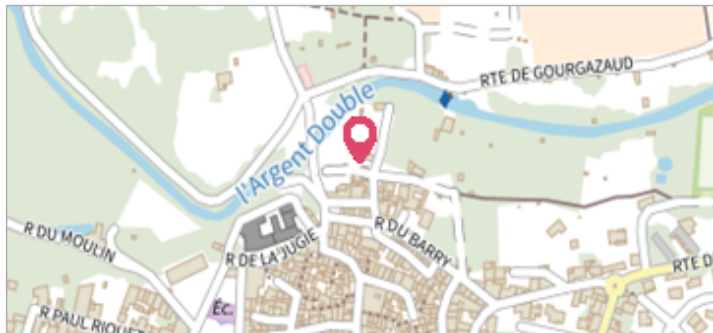
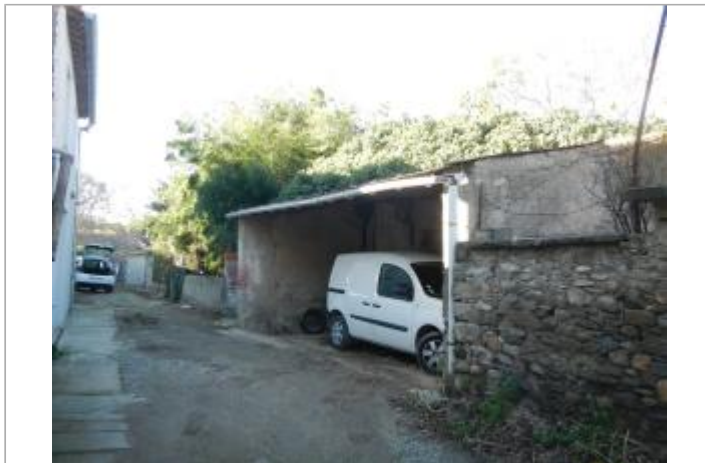
Commentaires : Petit garage couvert

Vue du site

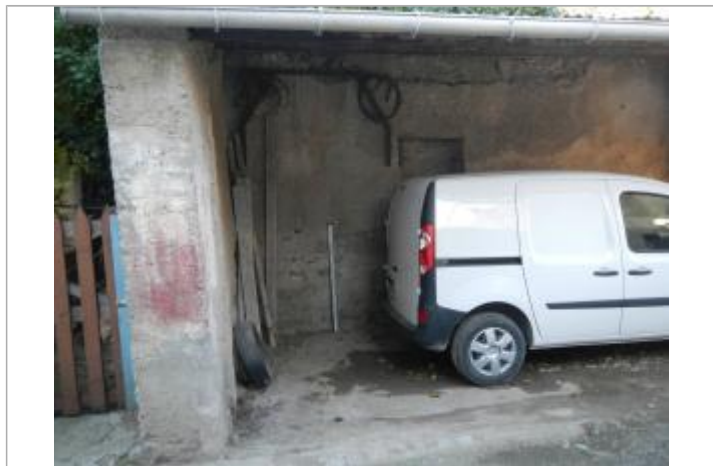
Nature du repère : **Laisse d'inondation**

Commentaires : Laisse sur le mur + repère blanc

Différence entre le niveau d'eau et la référence (en m) : 0.040 m

Vue du repère
