Commune : **AZILLE**Rivière : **L' Argent-Double****Depuis la D206 vers le lieu-dit St-Augustin****Commentaires** : Début chemin rural, cabanon isolé**1** Repère(s) sur le site**GÉNÉRAL****Unité de gestion** : Méditerranée Ouest**Code** : AUDE18\_S\_783**Date de mise à jour** : 23/07/2019**Auteur** : SPC MO

Nature de l'inondation : **Débordement de cours d'eau**Nature du repère : **Laisse d'inondation****Commentaires** : A l'intérieur sur le mur**GÉNÉRAL****Code** : AUDE18\_R\_783\_1**Date de mise à jour** :**Auteur** : SPC MO

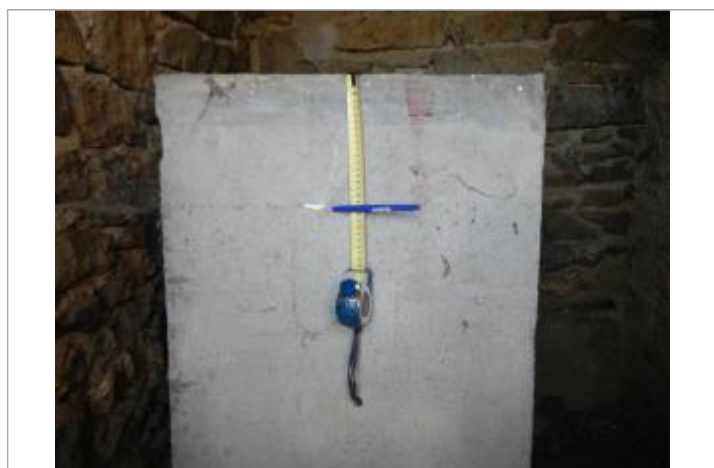
Vue du repère

**MARQUE****Maximum de l'inondation** : Non renseigné**Visibilité** : Non renseigné**État du repère** : Non renseigné**Pérennité** : Non renseigné**Repère calculé** : Non renseigné**PHEC** : Non renseigné**SOURCE DE REPÉRAGE : RELEVÉ POST CRUES SUITE AUX DÉBOREMENTS DE L'AUDE LE 15 OCTOBRE 2018 PAR OTEIS POUR LE COMPTE DU SPC MO - 12/12/2018****Type de repérage** : Campagne de terrain post-inondation**Organisme(s)** : OTEIS**NIVELLEMENT INITIAL - 28/11/2018****Méthode** : Non renseigné**Organisme** : OTEIS**Référence nivelée** : Autre type de référence**Description référence du repère** : Dessus puits béton**Système altimétrique** : NGF IGN 1969 (système normal)**Altitude de la référence (en m)** : 94.770 m**Différence entre le niveau d'eau et la référence (en m)** : -0.200 m**Altitude calculée de l'eau (en m)** : 94.57 m
