Commune : **AZILLE** | Rivière : **L' Argent-Double**

Unité de gestion : Méditerranée Ouest
Code : AUDE18_S_783 **Date de mise à jour** : 23/07/2019
Auteur : SPC MO

Code : AUDE18_R_783_1 **Date de mise à jour** : 25/07/2019
Auteur : SPC MO

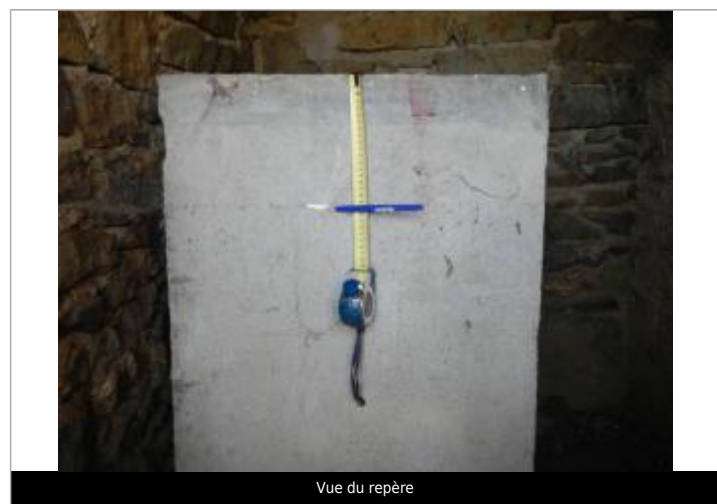
15 octobre 2018 Altitude calculée de l'eau : **94.57 m**

Nature de l'inondation : **Débordement de cours d'eau** Nature du repère : **Laisse d'inondation**

Commentaires : A l'intérieur sur le mur
