Commune : **AZILLE** | Rivière : **L' Argent-Double**

Unité de gestion : Méditerranée Ouest
Code : AUDE18_S_783 **Date de mise à jour** : 23/07/2019
Auteur : SPC MO

Code : AUDE18_R_783_1 **Date de mise à jour** : 25/07/2019
Auteur : SPC MO

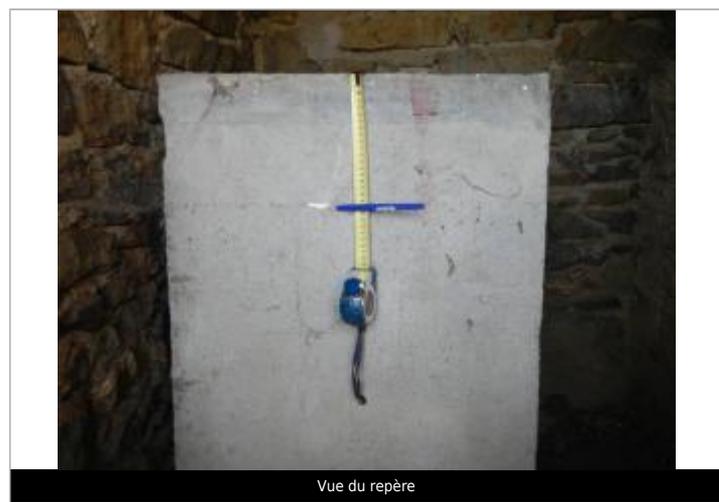
Nature de l'inondation : **Débordement de cours d'eau** Nature du repère : **Laisse d'inondation**

Commentaires : A l'intérieur sur le mur

Méthode : Non renseigné
Organisme : OTEIS
Référence nivelée : Autre type de référence
Description référence du repère : Dessus puits béton
Système altimétrique : NGF IGN 1969 (système normal)
Altitude de la référence (en m) : 94.770 m
Différence entre le niveau d'eau et la référence (en m) : -0.200 m
Altitude calculée de l'eau (en m) : 94.57 m
