Commune : <b>AZILLE</b>	Rivière : <b>L' Argent-Double</b>
	<b>Lieu-dit Fougas, chemin rural</b>	
<b>Commentaires :</b> Coin de la vigne		<b>1</b> Repère(s) sur le site

**Unité de gestion :** Méditerranée Ouest  
**Code :** AUDE18\_S\_784 **Date de mise à jour :** 23/07/2019  
**Auteur :** SPC MO

**Code :** AUDE18\_R\_784\_1 **Date de mise à jour :** 25/07/2019  
**Auteur :** SPC MO

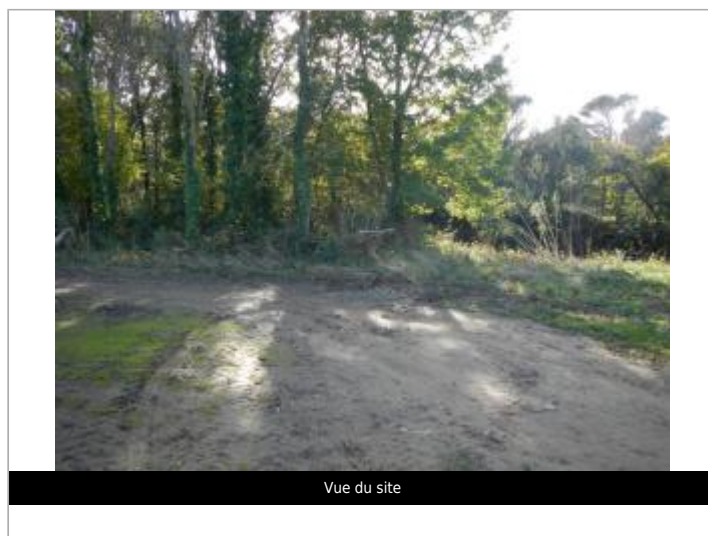
<b>15 Octobre 2018</b>	Altitude calculée de l'eau : <b>82.92 m</b>
	Nature de l'inondation : <b>Débordement de cours d'eau</b>	Nature du repère : <b>Laisse d'inondation</b>
<b>Commentaires :</b> Dans les arbres

**Méthode :** Non renseigné  
**Organisme :** OTEIS  
**Commentaires sur le nivellement :** sommet de la laisse  
**Référence nivelée :** Marque d'inondation  
**Description référence du repère :** sommet de la laisse  
**Système altimétrique :** NGF IGN 1969 (système normal)  
**Altitude de la référence (en m) :** 82.920 m  
**Altitude calculée de l'eau (en m) :** 82.92 m
