Commune : **LA REDORTE** | Rivière : **L' Argent-Double**

Chemin rural vers le lieu-dit Le Moulin Petit

Unité de gestion : Méditerranée Ouest
Code : AUDE18_S_957 **Date de mise à jour :** 23/07/2019
Auteur : SPC MO

Code : AUDE18_R_957_1 **Date de mise à jour :** 24/08/2019
Auteur : SPC MO

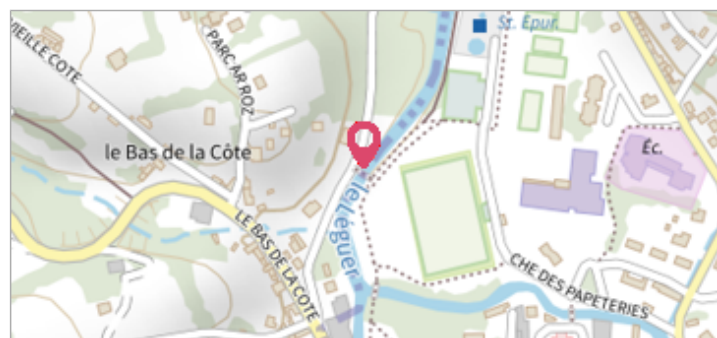
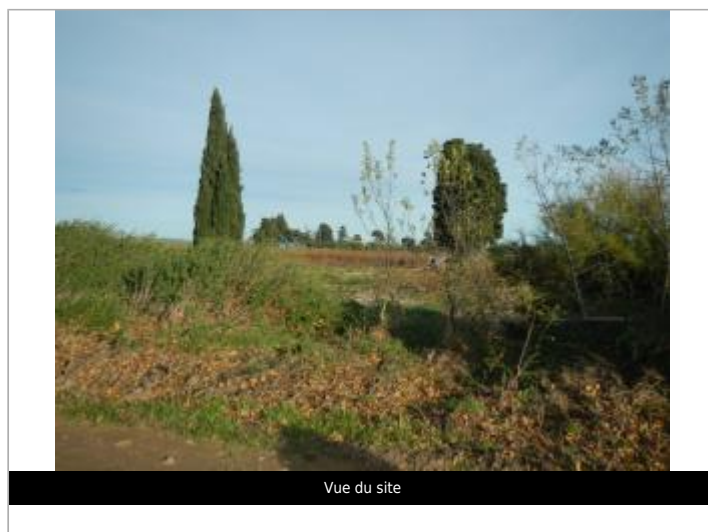
Commentaires : Chemin défoncé

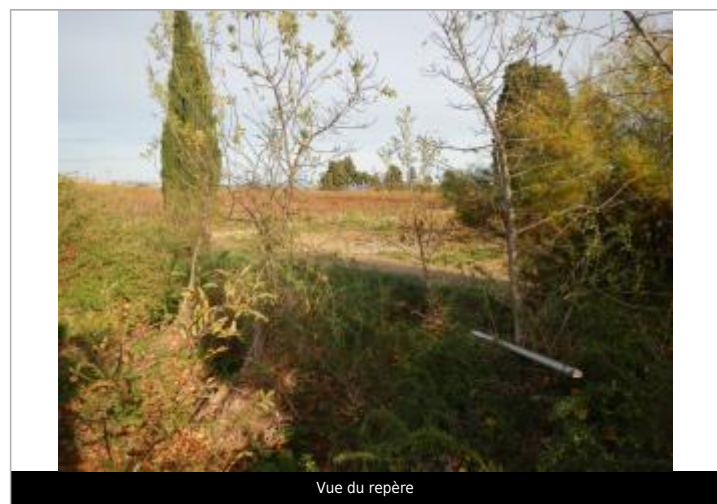
Nature de l'inondation : **Débordement de cours d'eau** | Nature du repère : **Laisse d'inondation**

Commentaires : Dans la haie, derrière les cyprès

Méthode : Non renseigné
Organisme : OTEIS
Commentaires sur le nivellement : sommet de la laisse
Référence nivelée : Marque d'inondation
Description référence du repère : sommet de la laisse
Système altimétrique : NGF IGN 1969 (système normal)
Altitude de la référence (en m) : 65.420 m
Altitude calculée de l'eau (en m) : 65.42 m
