Commune : LA REDORTE

Rivière : L' Argent-Double

Code: AUDE18_S_957

Code: AUDE18_R_957_1

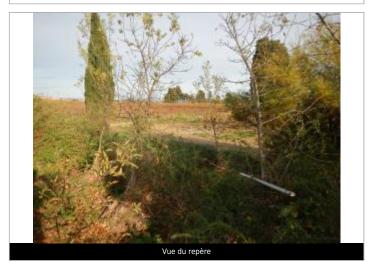
Commentaires : Dans la haie, derrière les cyprès

Nature du repère : Laisse d'inondation

Commentaires sur le nivellement : sommet de la laisse

Altitude de la référence (en m): 65.420 m Altitude calculée de l'eau (en m): 65.42 m
