Commune : **LA REDORTE**Rivière : **L' Argent-Double****Chemin rural vers le lieu-dit Le Moulin Petit****Commentaires :** Chemin défoncé**1**

GÉNÉRAL**Unité de gestion :** Méditerranée Ouest**Code :** AUDE18_S_957**Date de mise à jour :** 23/07/2019**Auteur :** SPC MO

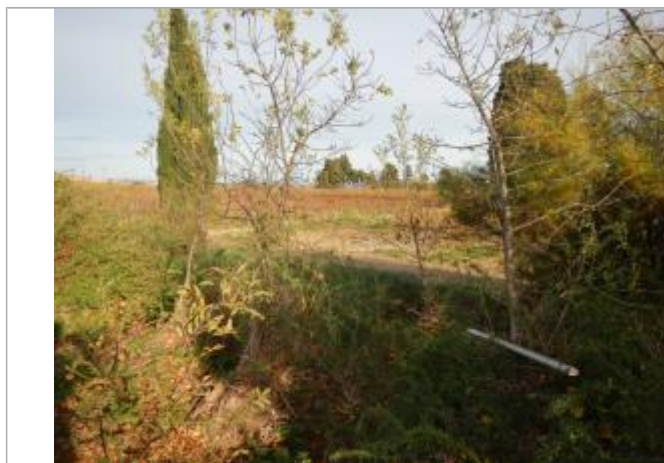
Vue du repère

**15 Octobre 2018**Altitude calculée de l'eau : **65.42 m**Nature de l'inondation : **Débordement de cours d'eau**Nature du repère : **Laisse d'inondation****Commentaires :** Dans la haie, derrière les cyprès**GÉNÉRAL****Code :** AUDE18_R_957_1**Date de mise à jour :****Auteur :** SPC MO

Type de repérage : Campagne de terrain post-inondation**Organisme :** OTEIS**NIVELLEMENT INITIAL - 28/11/2018****Méthode :** Non renseigné**Organisme :** OTEIS**Commentaires sur le nivellement :** sommet de la laisse**Référence nivelée :** Marque d'inondation**Description référence du repère :** sommet de la laisse**Système altimétrique :** NGF IGN 1969 (système normal)**Altitude de la référence (en m) :** 65.420 m**Altitude calculée de l'eau (en m) :** 65.42 m
