Commune : **CAUNES-MINERVOIS**

Rivière : **L' Argent-Double**

Code : AUDE18_S_839

SOURCE DE REPÉRAGE : RELEVÉ POST CRUES SUITE AUX DÉBOREMENTS DE L'AUDE LE 15 OCTOBRE 2018 PAR OTEIS POUR LE COMPTE DU SPC MO - 12/12/2018

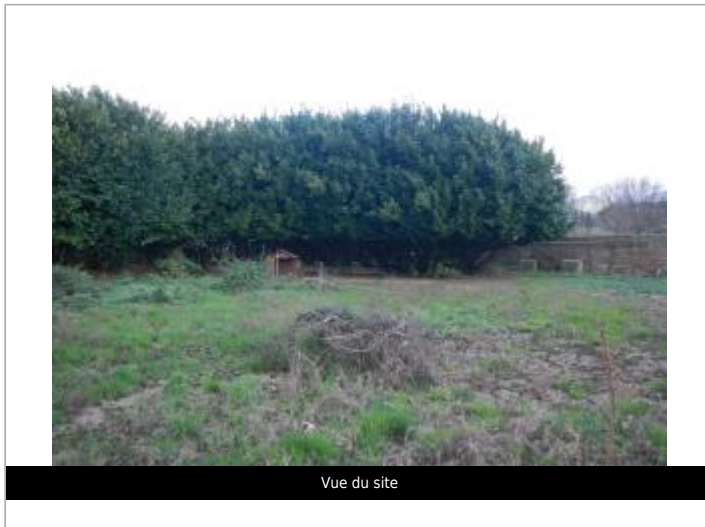
Commentaires : Petit abris pour animaux

Vue du site

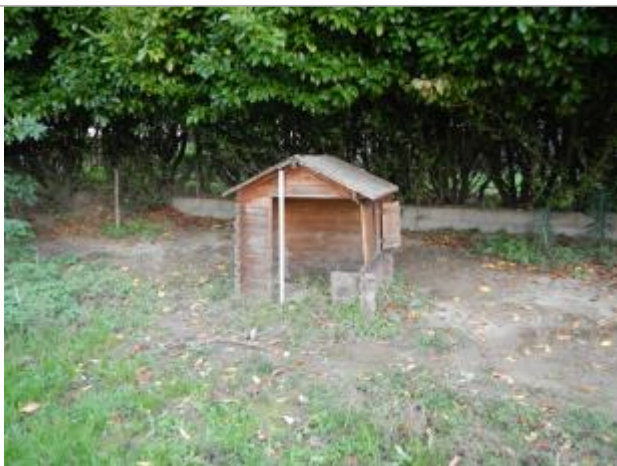
Nature du repère : **Laisse d'inondation**

Commentaires : Trace à l'intérieure

Description référence du repère : Seuil porte

Différence entre le niveau d'eau et la référence (en m) : 0.650 m

Altitude calculée de l'eau (en m) : 164.37 m

Vue du repère
