Commune : <b>CAUNES-MINERVOIS</b>	Rivière : <b>L' Argent-Double</b>
	<b>Avenue de la Montagne Noire (proche n21) #2</b>	
<b>Commentaires :</b> Pépinière		<b>1</b> Repère(s) sur le site

**Unité de gestion :** Méditerranée Ouest  
**Code :** AUDE18\_S\_858 **Date de mise à jour :** 23/07/2019  
**Auteur :** SPC MO

<b>15 Octobre 2018</b>	Altitude calculée de l'eau : <b>188.417 m</b>
	Nature de l'inondation : <b>Débordement de cours d'eau</b>	Nature du repère : <b>Laisse d'inondation</b>
<b>Commentaires :</b> Dépôt près du buisson de bambou

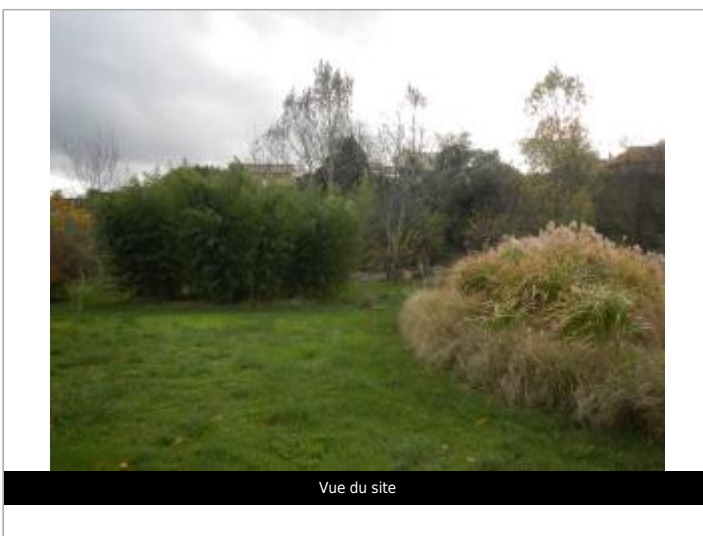
**Méthode :** Non renseigné  
**Organisme :** OTEIS  
**Commentaires sur le nivellement :** sommet de la laisse  
**Référence nivelée :** Marque d'inondation  
**Description référence du repère :** sommet de la laisse  
**Système altimétrique :** NGF IGN 1969 (système normal)  
**Altitude de la référence (en m) :** 188.417 m  
**Altitude calculée de l'eau (en m) :** 188.417 m
