Commune : **CITOU**

Rivière : **L' Argent-Double**

Unité de gestion : Méditerranée Ouest**Code :** AUDE18_S_862**Date de mise à jour :** 23/07/2019**Auteur :** SPC MO

Code : AUDE18_R_862_1**Date de mise à jour :****Auteur :** SPC MO

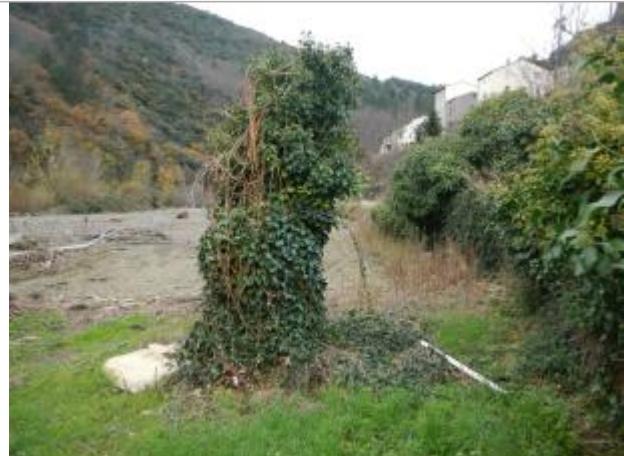
Vue du site

Commentaires : Chemin d'accès au ponceau détruit

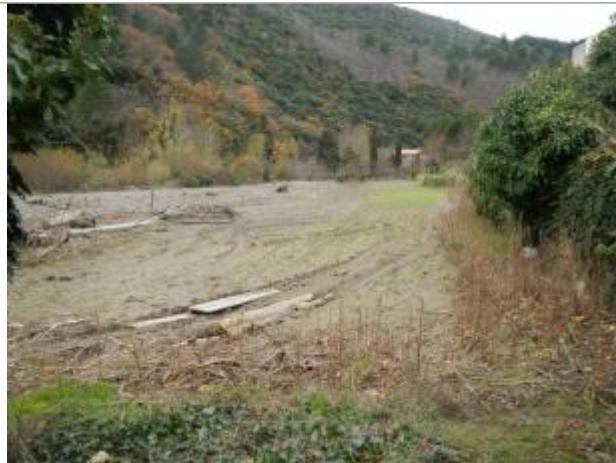
Vue du repère

**15 Octobre 2018**Nature de l'inondation : **Débordement de cours d'eau**Altitude calculée de l'eau : **358.594 m**Nature du repère : **Laisse d'inondation**

Commentaires : Dépôt en amont du chemin à coté d'un gros arbre

Méthode : Non renseigné**Organisme :** OTEIS**Commentaires sur le nivelllement :** sommet de la laisse**Référence nivellée :** Marque d'inondation**Description référence du repère :** sommet de la laisse**Système altimétrique :** NGF IGN 1969 (système normal)**Altitude de la référence (en m) :** 358.594 m**Altitude calculée de l'eau (en m) :** 358.594 m
