Code: AUDE18 S 862

Rivière : L' Argent-Double

15 Octobre 2018

Code: AUDE18 R 862 1

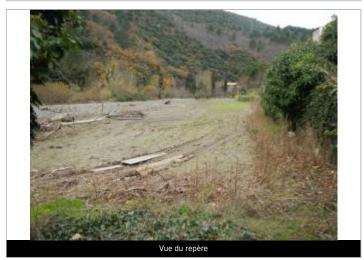
Commentaires : Dépôt en amont du chemin à coté d'un gros arbre

Nature du repère : Laisse d'inondation

Commentaires sur le nivellement : sommet de la laisse
