Commune : CITOU

Rivière : L' Argent-Double

## Chemin communal en contrebas de l'avenue de l'Argent-double, en direction du cimetière #3

**Code :** AUDE18\_S\_865

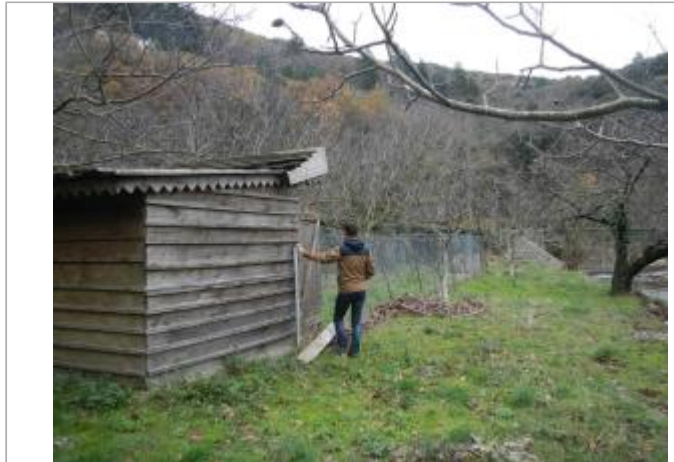
Vue du site

**Commentaires :** Petit cabanon près du pont

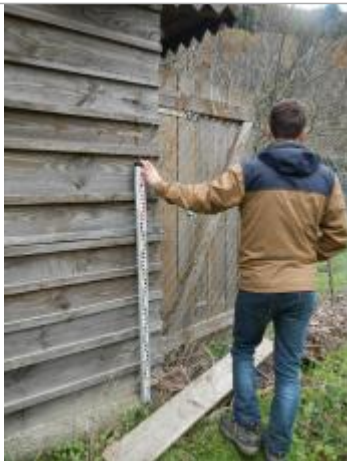
Vue du repère

Nature du repère : **Laisse d'inondation**

**Commentaires :** Laisses dans le grillage au niveau du cabanon le plus vers la rivière

**Description référence du repère :** Rebord béton

**Altitude de la référence (en m) :** 353.460 m

**Différence entre le niveau d'eau et la référence (en m) :** 0.200 m

**Altitude calculée de l'eau (en m) :** 353.66 m
