Commune : **FELINES-MINERVOIS**

rue Bel Air

Code : AUDE18_S_877

SOURCE DE REPÉRAGE : RELEVÉ POST CRUES SUITE AUX DÉBORDEMENTS DE L'AUDE LE 15 OCTOBRE 2018 PAR OTEIS POUR LE COMPTE DU SPC MO - 12/12/2018

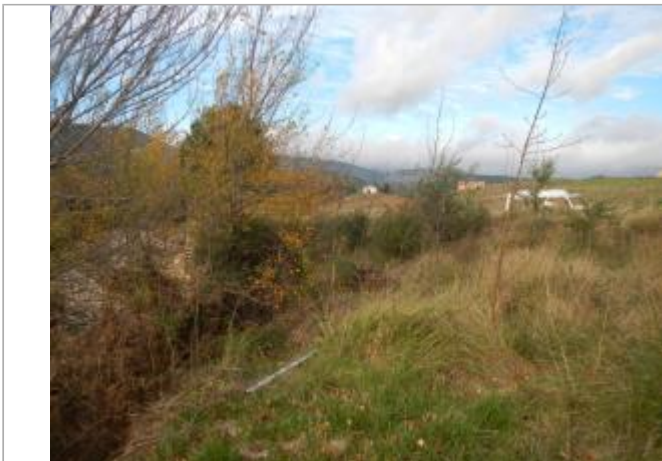
Vue du site

Commentaires : Chemin au bout de la rue - rive gauche Le Merlaux

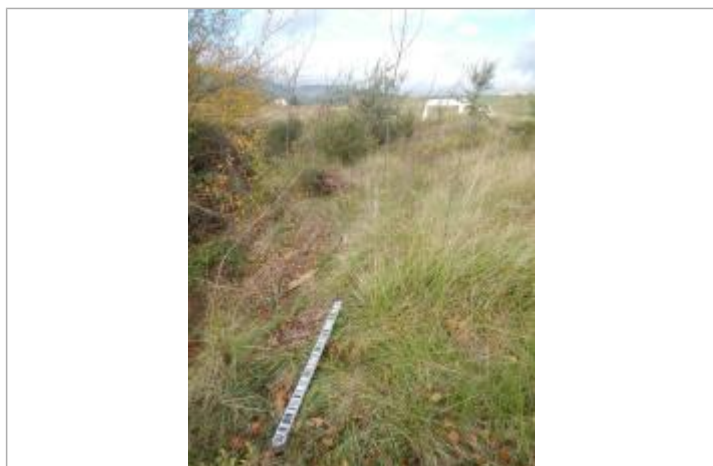
Vue du repère

Nature du repère : **Laisse d'inondation**

Commentaires : Dépôts sur le sol à proximité carcasse de voiture

Commentaires sur le nivellement : sommet de la laisse
