Commune : **FELINES-MINERVOIS**

## rue Bel Air

**Code :** AUDE18\_S\_877

**Code :** AUDE18\_R\_877\_1

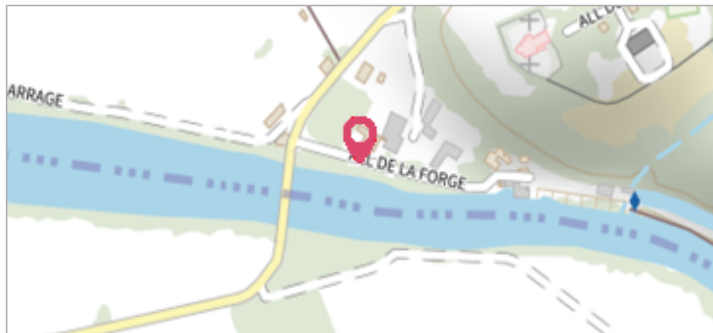
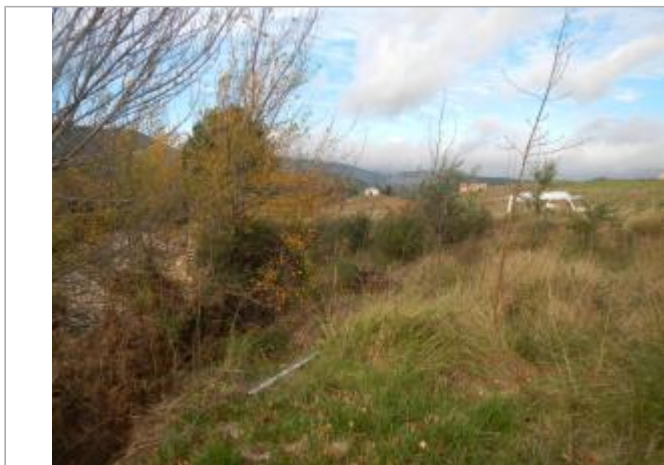
**Commentaires :** Chemin au bout de la rue - rive gauche Le Merlaux

Vue du site
