Commune : FELINES-MINERVOIS

rue Bel Air**Commentaires :** Chemin au bout de la rue - rive gauche Le Merlaux**1**

GÉNÉRAL**Unité de gestion :** Méditerranée Ouest**Code :** AUDE18_S_877**Date de mise à jour :** 23/07/2019**Auteur :** SPC MO

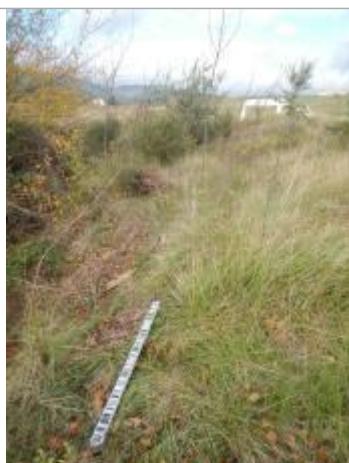
Vue du repère

**15 Octobre 2018****Nature de l'inondation :** Débordement de cours d'eau**Commentaires :** Dépôts sur le sol à proximité carcasse de voiture**GÉNÉRAL****Code :** AUDE18_R_877_1**Date de mise à jour :****Auteur :** SPC MO

Altitude calculée de l'eau : **159.48 m****Nature du repère :** Laisse d'inondation**MARQUE****Maximum de l'inondation :** Non renseigné**Visibilité :** Non renseigné**État du repère :** Non renseigné**Pérennité :** Non renseigné**Repère calculé :** Non renseigné**PHEC :** Non renseigné**SOURCE DE REPÉRAGE : RELEVÉ POST CRUES SUITE AUX DÉBORDEMENTS DE L'AUDE LE 15 OCTOBRE 2018 PAR OTEIS POUR LE COMPTE DU SPC MO - 12/12/2018****Type de repérage :** Campagne de terrain post-inondation
Organisme : OTEIS**NIVELLEMENT INITIAL - 12/12/2018****Méthode :** Non renseigné**Organisme :** OTEIS**Commentaires sur le niveling :** sommet de la laisse**Référence nivélée :** Marque d'inondation**Description référence du repère :** sommet de la laisse**Système altimétrique :** NGF IGN 1969 (système normal)**Altitude de la référence (en m) :** 159.480 m**Altitude calculée de l'eau (en m) :** 159.48 m
