Commune : FELINES-MINERVOIS

## chemin de la chasse

Code : AUDE18\_S\_878

**SOURCE DE REPÉRAGE : RELEVÉ POST CRUES SUITE AUX DÉBORDEMENTS DE L'AUDE LE 15 OCTOBRE 2018 PAR OTEIS POUR LE COMPTE DU SPC MO - 12/12/2018**Type de repérage : Campagne de terrain post-inondation  
Organisme : OTEIS

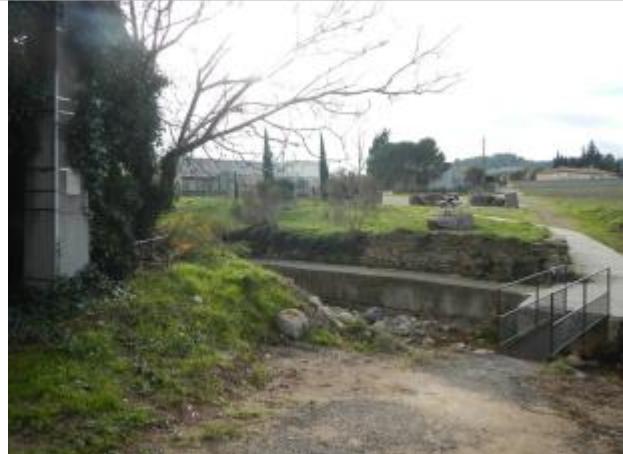
Vue du site

Commentaires : Au niveau de la passerelle - rive gauche Le Merlaux

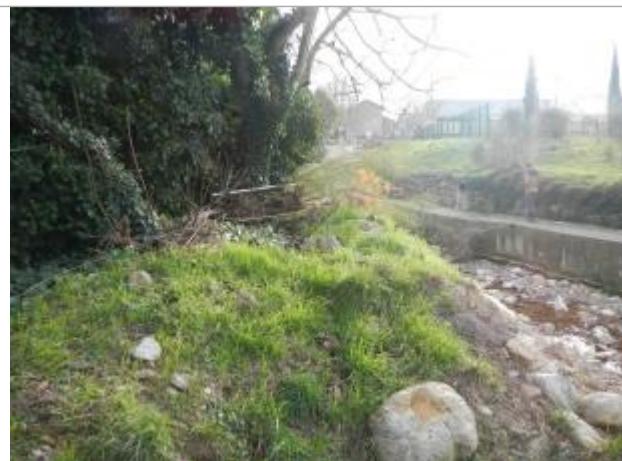
Vue du repère

Commentaires : Dépôts dans les arbres

Nature du repère : Laisse d'inondation

Commentaires sur le niveling : sommet de la laisse

Altitude calculée de l'eau (en m) : 156.98 m
