Commune : **FELINES-MINERVOIS**

## Rue du pont vieux

**Code :** AUDE18\_S\_882

**Code :** AUDE18\_R\_882\_1

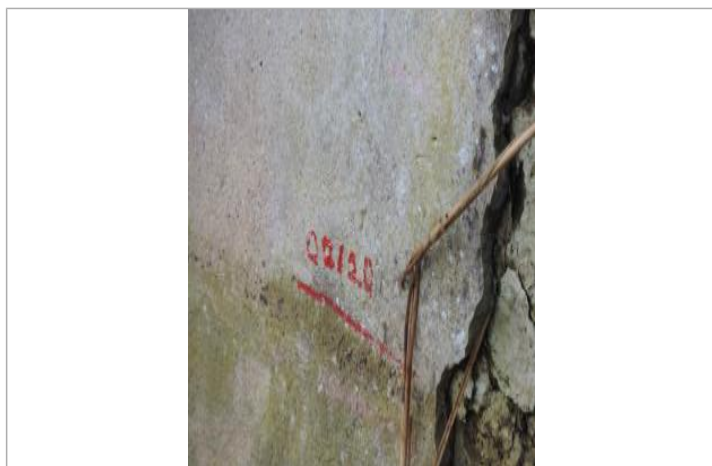
Vue du repère

Nature de l'inondation : **Débordement de cours d'eau**

Altitude calculée de l'eau : **155.345 m**

**Commentaires :** Dépôt sur le mur

**Description référence du repère :** Sol garage

**Différence entre le niveau d'eau et la référence (en m) :** 0.400 m

**Altitude calculée de l'eau (en m) :** 155.345 m
