Commune : **FELINES-MINERVOIS**

Commentaires : 1er garage - rive droite Le Merlaux

Code : AUDE18_S_884

Code : AUDE18_R_884_1

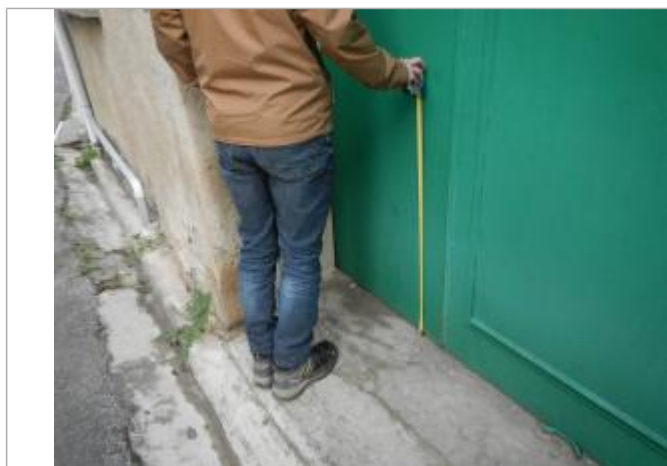
Vue du repère

Nature du repère : **Laisse d'inondation**

Commentaires : Trace sur le mur et le garage

Description référence du repère : Seuil garage

Différence entre le niveau d'eau et la référence (en m) : 0.460 m

Altitude calculée de l'eau (en m) : 155.038 m
