Commune : **FELINES-MINERVOIS**

Commentaires : 1er garage - rive droite Le Merlaux

Code : AUDE18_S_884

15 octobre 2018

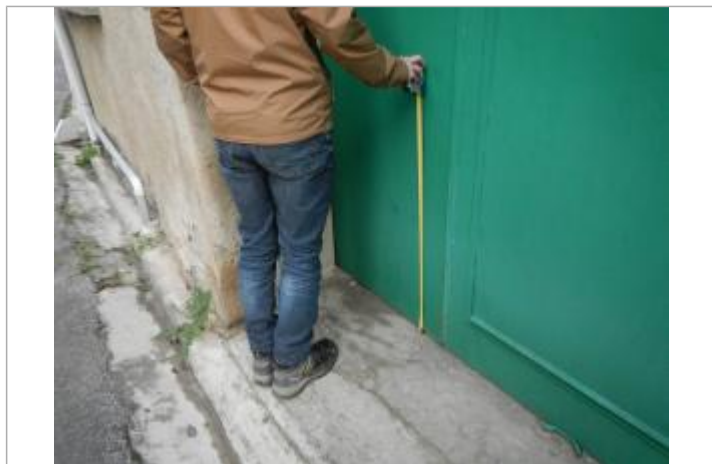
Vue du repère

Commentaires : Trace sur le mur et le garage

Description référence du repère : Seuil garage

Différence entre le niveau d'eau et la référence (en m) : 0.460 m

Altitude calculée de l'eau (en m) : 155.038 m
