Commune : **FELINES-MINERVOIS**Rivière : **L' Ognon****Parcelle au Nord de la rue de l'abreuvoir****Commentaires** : Jardin au niveau du mur détruit**1** Repère(s) sur le site**GÉNÉRAL****Unité de gestion** : Méditerranée Ouest**Code** : AUDE18_S_888**Date de mise à jour** : 23/07/2019**Auteur** : SPC MO

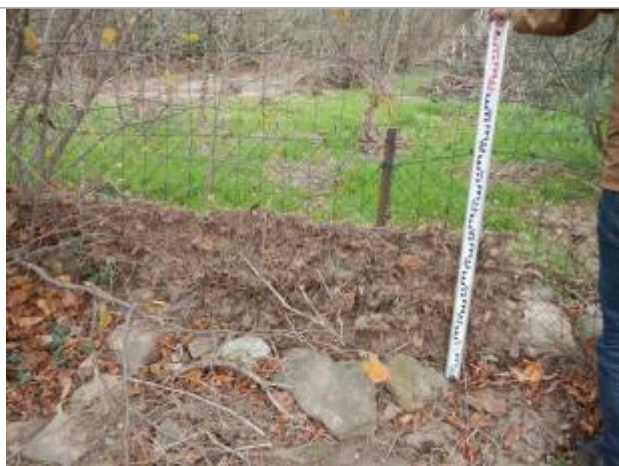
Vue du repère

**15 Octobre 2018**Nature de l'inondation : **Débordement de cours d'eau**Altitude calculée de l'eau : **153.913 m**Nature du repère : **Laisse d'inondation****Commentaires** : Dépôts dans le grillage**GÉNÉRAL****Code** : AUDE18_R_888_1**Date de mise à jour** :**Auteur** : SPC MO

MARQUE**Maximum de l'inondation** : Non renseigné**Visibilité** : Non renseigné**État du repère** : Non renseigné**Pérennité** : Non renseigné**Repère calculé** : Non renseigné**PHEC** : Non renseigné**SOURCE DE REPÉRAGE : RELEVÉ POST CRUES SUITE AUX DÉBOURDEMENTS DE L'AUDE LE 15 OCTOBRE 2018 PAR OTEIS POUR LE COMPTE DU SPC MO - 12/12/2018****Type de repérage** : Campagne de terrain post-inondation**Organisme** : OTEIS**NIVELLEMENT INITIAL - 12/12/2018****Méthode** : Non renseigné**Organisme** : OTEIS**Référence nivelée** : Autre type de référence**Description référence du repère** : Sol**Système altimétrique** : NGF IGN 1969 (système normal)**Altitude de la référence (en m)** : 153.413 m**Différence entre le niveau d'eau et la référence (en m)** : 0.500 m**Altitude calculée de l'eau (en m)** : 153.913 m
