Commune : **FELINES-MINERVOIS**Rivière : **L' Ognon****Parcelle au Nord de la rue de l'abreuvoir****Commentaires** : Jardin au niveau du mur détruit**1** Repère(s) sur le site**GÉNÉRAL****Unité de gestion** : Méditerranée Ouest**Code** : AUDE18\_S\_888**Date de mise à jour** : 23/07/2019**Auteur** : SPC MO

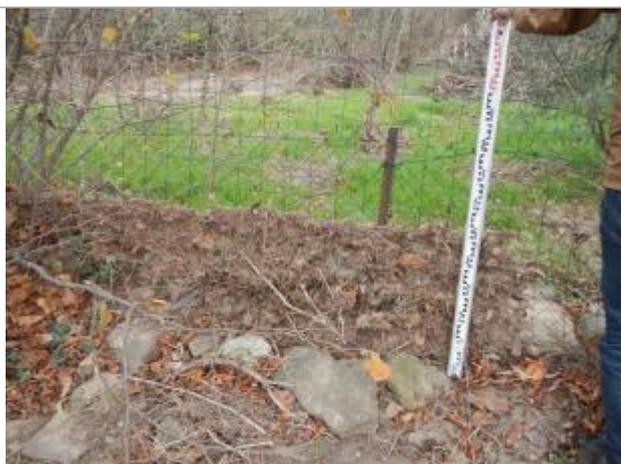
Vue du repère

**15 Octobre 2018**Nature de l'inondation : **Débordement de cours d'eau**Altitude calculée de l'eau : **153.913 m**Nature du repère : **Laisse d'inondation****Commentaires** : Dépôts dans le grillage**GÉNÉRAL****Code** : AUDE18\_R\_888\_1**Date de mise à jour** :**Auteur** : SPC MO

**MARQUE****Maximum de l'inondation** : Non renseigné**Visibilité** : Non renseigné**État du repère** : Non renseigné**Pérennité** : Non renseigné**Repère calculé** : Non renseigné**PHEC** : Non renseigné**SOURCE DE REPÉRAGE : RELEVÉ POST CRUES SUITE AUX DÉBOURDEMENTS DE L'AUDE LE 15 OCTOBRE 2018 PAR OTEIS POUR LE COMPTE DU SPC MO - 12/12/2018****Type de repérage** : Campagne de terrain post-inondation**Organisme** : OTEIS**NIVELLEMENT INITIAL - 12/12/2018****Méthode** : Non renseigné**Organisme** : OTEIS**Référence nivelée** : Autre type de référence**Description référence du repère** : Sol**Système altimétrique** : NGF IGN 1969 (système normal)**Altitude de la référence (en m)** : 153.413 m**Différence entre le niveau d'eau et la référence (en m)** : 0.500 m**Altitude calculée de l'eau (en m)** : 153.913 m
