Commune : **BELLEFONDS**Rivière : **La Vienne****Croisement D86 - D749 / Bellefonds****3**

GÉNÉRAL**Unité de gestion :** Vienne-Charente-Atlantique**Code :** WEB_S_201804114936**Date de mise à jour :** 22/10/2018**Auteur :** EPTB_Vienne

**Mars 1913**Nature de l'inondation : **Débordement de cours d'eau**Altitude calculée de l'eau : **60.51 m**Nature du repère : **Repère normalisé (décret n°2005-233)****Commentaires :** Repère basé sur la marque gravée sur le muret le long de la D86, à côté du panneau d'entrée de Bellefonds.**GÉNÉRAL****Code :** BELL01-R**Date de mise à jour :****Auteur :** EPTB_Vienne

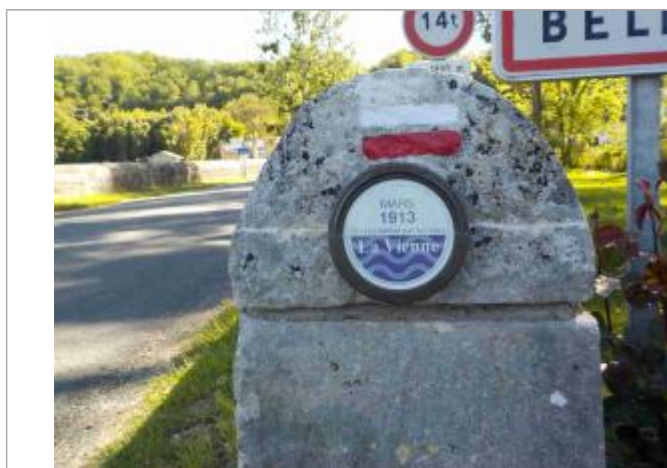
Photos de BELL01-R

MARQUE**Texte :** Mars 1913 - La Vienne**Maximum de l'inondation :** Oui**Visibilité :** Oui**État du repère :** Bon**Pérennité :** Longue**Repère calculé :** Non**PHEC :** Oui**SOURCE DE REPÉRAGE : RECENSEMENT DES REPÈRES DE CRUES PAR L'EPTB VIENNE - PHASE OPÉRATIONNELLE DU PAPI VIENNE AVAL - 09/04/2018****Type de repérage :** Campagne de terrain post-inondation**Organisme :** Etablissement public du bassin de la Vienne**NIVELLEMENT DU REPÈRE BELL01-R - 10/10/2018****Méthode :** Cheminement topographique**Commentaires sur le nivellement :** Nivellement rattaché au NGF par nivellement indirect à partir du repère D'.A.S3T3-25 (classe de précision relative ± 2 cm).**Référence nivelée :** Marque d'inondation**Système altimétrique :** NGF IGN 1969 (système normal)**Altitude de la référence (en m) :** 60.510 m**Différence entre le niveau d'eau et la référence (en m) :** 0.000 m**Altitude calculée de l'eau (en m) :** 60.51 m
