Commune : **BONNES**Rivière : **La Vienne**

## Place de l'église

**Unité de gestion** : Vienne-Charente-Atlantique**Code** : BONN47-R**Date de mise à jour** : 29/07/2019**Auteur** : EPTB\_Vienne

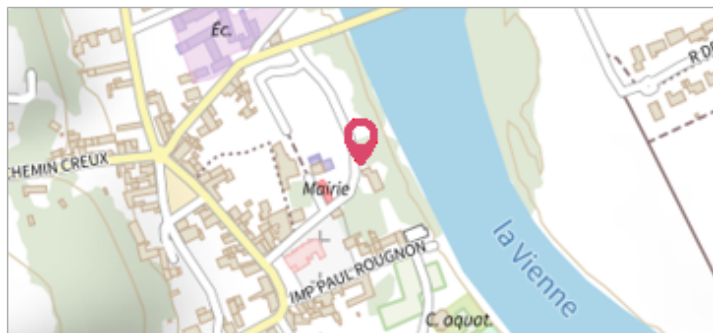
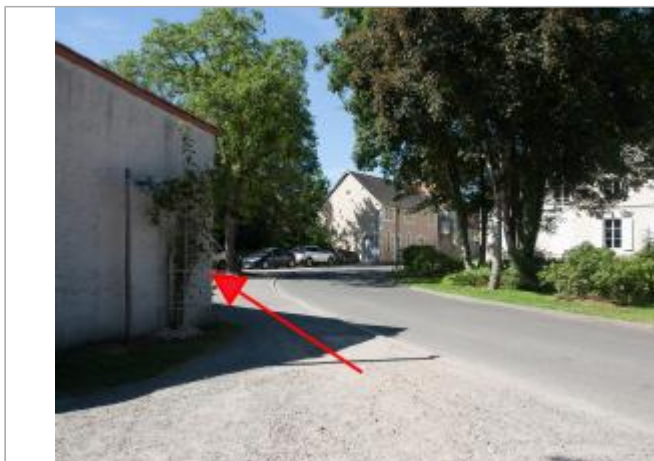
Photos du site BONN47-R. Source : EPTB Vienne

**Commentaires** : Angle du bâtiment des services techniques, face aval.**1** Repère(s) sur le site

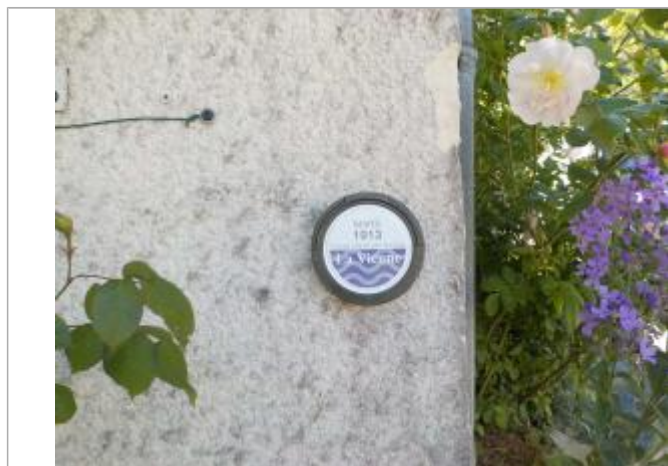
Photos du repère BONN47-R. Source : EPTB Vienne

Nature de l'inondation : **Débordement de cours d'eau**Altitude calculée de l'eau : **63.17 m**Nature du repère : **Repère normalisé (décret n°2005-233)****Commentaires** : Angle du bâtiment des services techniques, face aval.

**Texte** : EPTB Vienne - Mars 1913 - Niveau atteint par les eaux de la Vienne**Maximum de l'inondation** : Oui**Visibilité** : Oui**État du repère** : Bon**Pérennité** : Longue**Repère calculé** : Oui**PHEC** : Oui

**Méthode** : Cheminement topographique**Commentaires sur le nivellement** : Nivellement rattaché au NGF par nivellement indirect à partir du repère D'.A.T3-28 (classe de précision relative  $\pm 2$ cm).**Référence nivelée** : Marque d'inondation**Système altimétrique** : NGF IGN 1969 (système normal)**Altitude de la référence (en m)** : 63.170 m**Différence entre le niveau d'eau et la référence (en m)** : 0.000 m**Altitude calculée de l'eau (en m)** : 63.17
