Commune : **BONNES**

GÉNÉRAL**Unité de gestion :** Vienne-Charente-Atlantique**Code :** BONN47-R**Date de mise à jour :** 29/07/2019**Auteur :** EPTB_Vienne

Nature de l'inondation : **Débordement de cours d'eau****Commentaires :** Angle du bâtiment des services techniques, face aval.**GÉNÉRAL****Code :** BONN47-R**Date de mise à jour :****Auteur :** EPTB_Vienne

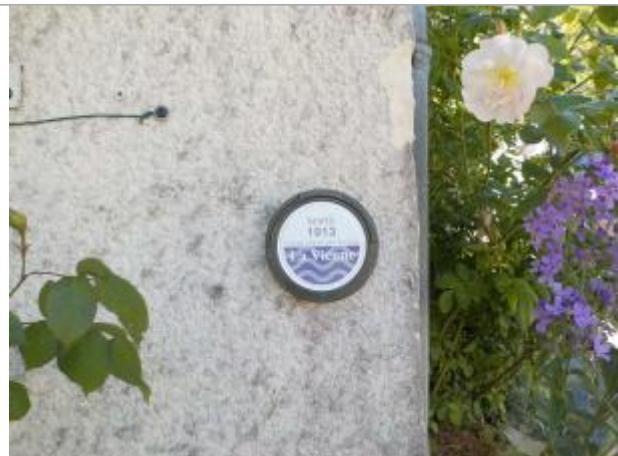
Altitude calculée de l'eau : **63.17 m**Nature du repère : **Repère normalisé (décret n°2005-233)**

Photos du repère BONN47-R. Source : EPTB Vienne

MARQUE**Texte :** EPTB Vienne - Mars 1913 - Niveau atteint par les eaux de la Vienne**Maximum de l'inondation :** Oui**Visibilité :** Oui**État du repère :** Bon**Pérennité :** Longue**Repère calculé :** Oui**PHEC :** Oui**SOURCE DE REPÉRAGE : RECENSEMENT DES REPÈRES DE CRUES PAR L'EPTB VIENNE - PHASE OPÉRATIONNELLE DU PAPI VIENNE AVAL - 09/04/2018****Type de repérage :** Campagne de terrain post-inondation**Organisme :** Etablissement public du bassin de la Vienne**NIVELLEMENT DU REPÈRE BONN47-R - 27/09/2018****Méthode :** Cheminement topographique**Commentaires sur le niveling :** Nivellement rattaché au NGF par niveling indirect à partir du repère D'.A.T3-28 (classe de précision relative $\pm 2\text{cm}$).**Référence nivélée :** Marque d'inondation**Système altimétrique :** NGF IGN 1969 (système normal)**Altitude de la référence (en m) :** 63.170 m**Différence entre le niveau d'eau et la référence (en m) :** 0.000 m**Altitude calculée de l'eau (en m) :** 63.17
