Commune : **BONNES**

Place de l'église

GÉNÉRAL**Unité de gestion :** Vienne-Charente-Atlantique**Code :** BONN47-R**Date de mise à jour :** 29/07/2019**Auteur :** EPTB_Vienne

Mars 1913

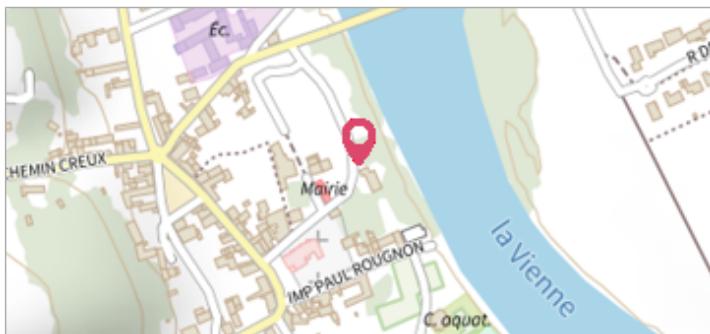
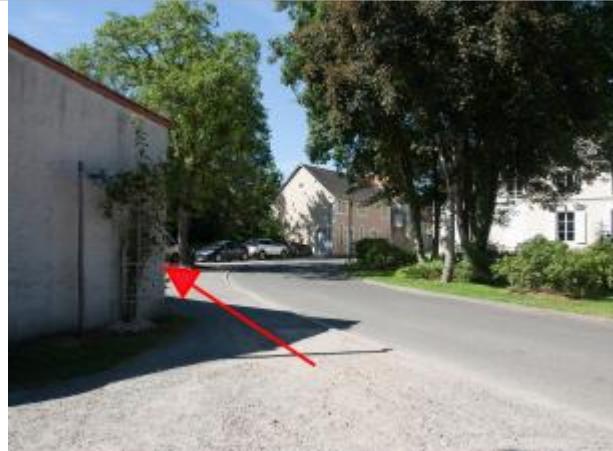
Photos du site BONN47-R. Source : EPTB Vienne

Commentaires : Angle du bâtiment des services techniques, face aval.Rivière : **La Vienne****1**

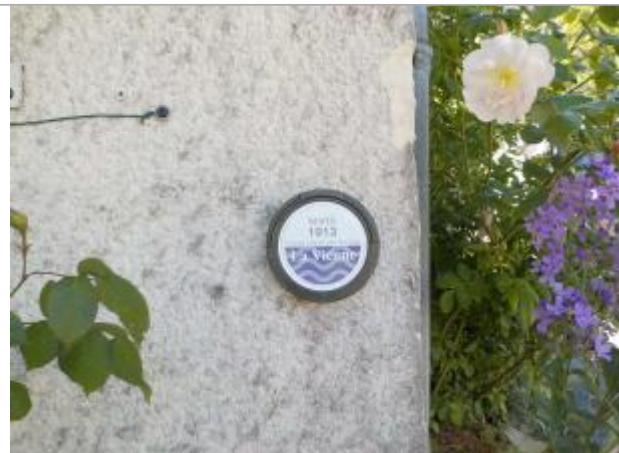
Photos du repère BONN47-R. Source : EPTB Vienne

Altitude calculée de l'eau : **63.17 m**Nature du repère : **Repère normalisé (décret n°2005-233)**

MARQUE**Texte :** EPTB Vienne - Mars 1913 - Niveau atteint par les eaux de la Vienne**Maximum de l'inondation :** Oui**Visibilité :** Oui**État du repère :** Bon**Pérennité :** Longue**Repère calculé :** Oui**PHEC :** Oui**SOURCE DE REPÉRAGE : RECENSEMENT DES REPÈRES DE CRUES PAR L'EPTB VIENNE - PHASE OPÉRATIONNELLE DU PAPI VIENNE AVAL - 09/04/2018****Type de repérage :** Campagne de terrain post-inondation**Organisme :** Etablissement public du bassin de la Vienne**NIVELLEMENT DU REPÈRE BONN47-R - 27/09/2018****Méthode :** Cheminement topographique**Commentaires sur le niveling :** Nivellement rattaché au NGF par niveling indirect à partir du repère D'.A.T3-28 (classe de précision relative $\pm 2\text{cm}$).**Référence nivélée :** Marque d'inondation**Système altimétrique :** NGF IGN 1969 (système normal)**Altitude de la référence (en m) :** 63.170 m**Différence entre le niveau d'eau et la référence (en m) :** 0.000 m**Altitude calculée de l'eau (en m) :** 63.17 m
