Commune : **BONNES**Rivière : **La Vienne**

Place de l'église

Unité de gestion : Vienne-Charente-Atlantique**Code** : BONN47-R**Date de mise à jour** : 29/07/2019**Auteur** : EPTB_Vienne

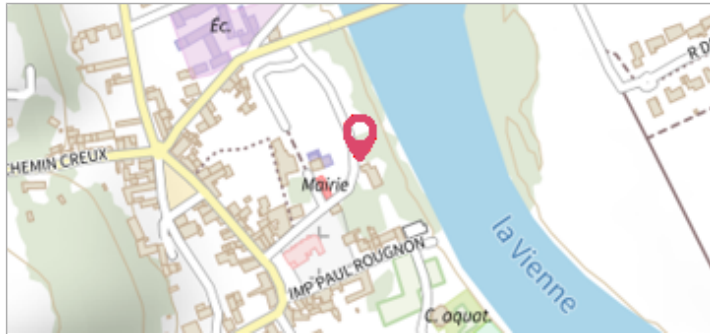
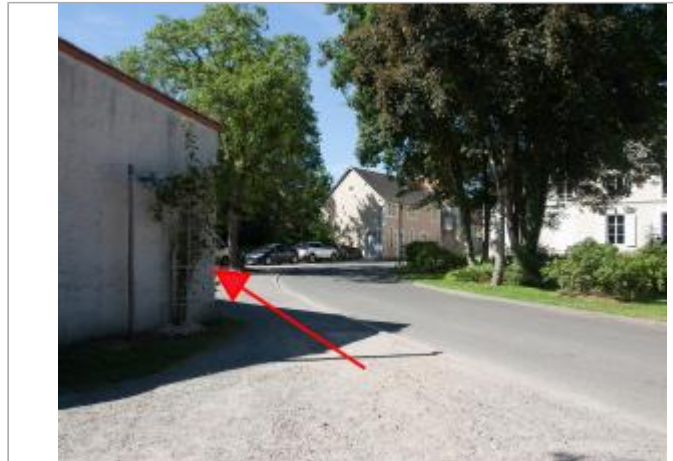
Photos du site BONN47-R. Source : EPTB Vienne

Commentaires : Angle du bâtiment des services techniques, face aval.**1** Repère(s) sur le site

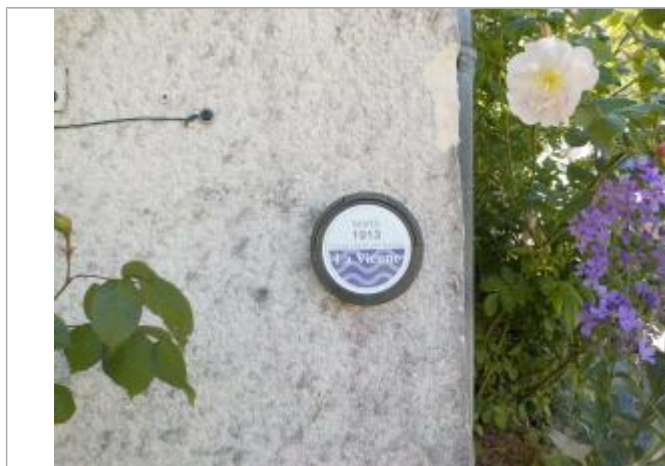
Photos du repère BONN47-R. Source : EPTB Vienne

Nature de l'inondation : **Débordement de cours d'eau**Altitude calculée de l'eau : **63.17 m**Nature du repère : **Repère normalisé (décret n°2005-233)****Commentaires** : Angle du bâtiment des services techniques, face aval.

Texte : EPTB Vienne - Mars 1913 - Niveau atteint par les eaux de la Vienne**Maximum de l'inondation** : Oui**Visibilité** : Oui**État du repère** : Bon**Pérennité** : Longue**Repère calculé** : Oui**PHEC** : Oui

Méthode : Cheminement topographique**Commentaires sur le nivellement** : Nivellement rattaché au NGF par nivellement indirect à partir du repère D'.A.T3-28 (classe de précision relative ± 2 cm).**Référence nivelée** : Marque d'inondation**Système altimétrique** : NGF IGN 1969 (système normal)**Altitude de la référence (en m)** : 63.170 m**Différence entre le niveau d'eau et la référence (en m)** : 0.000 m**Altitude calculée de l'eau (en m)** : 63.17 m
