Commune : **BONNES**Rivière : **La Vienne**

Base aquatique - Impasse Paul Rougnon

Unité de gestion : Vienne-Charente-Atlantique**Code :** BONN48-R**Date de mise à jour :** 29/07/2019**Auteur :** EPTB_Vienne

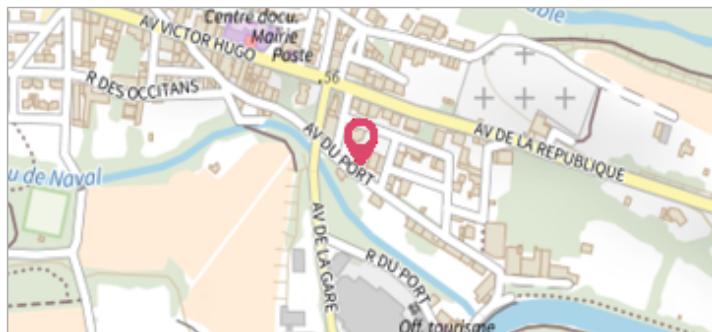
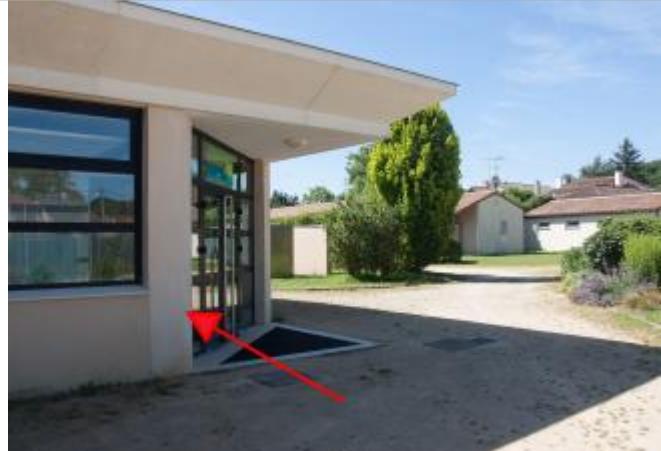
Photos du site BONN48-R. Source : EPTB Vienne

Commentaires : Façade du centre aquatique, à gauche de l'entrée principale.**1**
