Commune : **BONNEUIL-MATOURS**Rivière : **La Vienne**

Camping de Crémault - 10 allée du stade

1 Repère(s) sur le site**GÉNÉRAL****Unité de gestion :** Vienne-Charente-Atlantique**Code :** MATO21-R**Date de mise à jour :** 30/07/2019**Auteur :** EPTB_Vienne

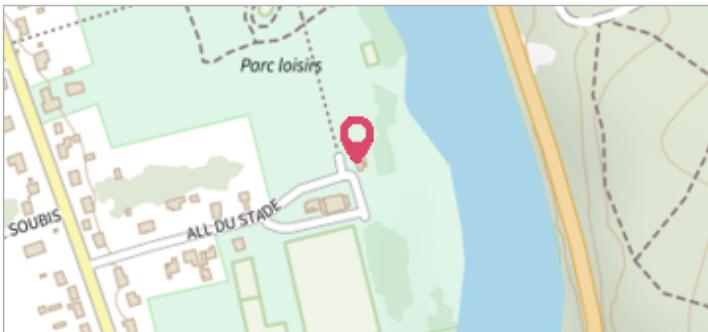
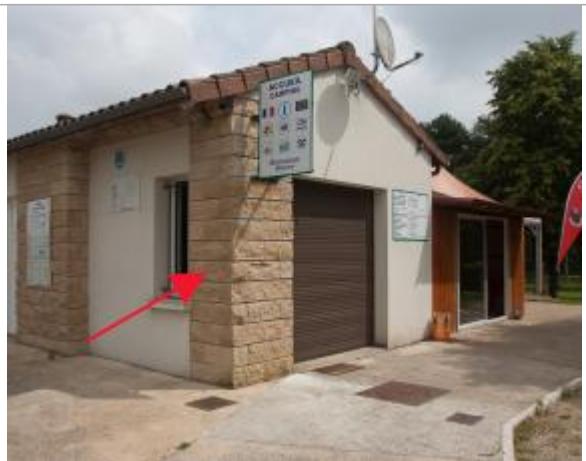
Photos du site MATO21-R. Source : EPTB Vienne

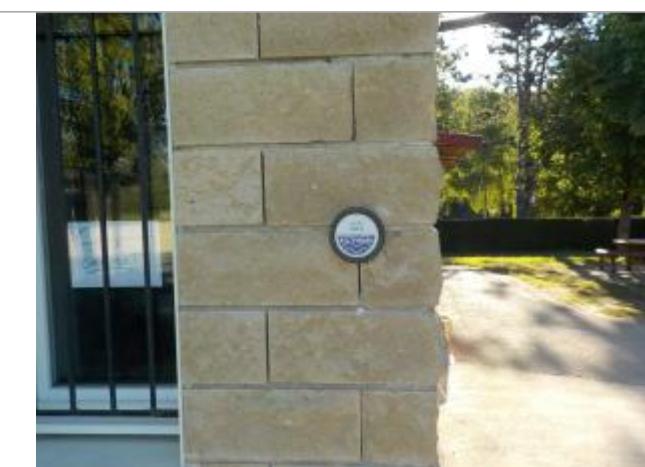
Nature de l'inondation : **Débordement de cours d'eau****Commentaires :** Nouveau repère installé (calculé à partir de la modélisation du PPRI). Angle du bâtiment de l'accueil du camping, côté Ouest.**GÉNÉRAL****Code :** MATO21-R**Date de mise à jour :****Auteur :** EPTB_Vienne

Altitude calculée de l'eau : **58.8 m**Nature du repère : **Repère normalisé (décret n°2005-233)**

Photos du repère MATO21-R. Source : 3DI

MARQUE**Texte :** EPTB Vienne - Mars 1913 - Niveau atteint par les eaux de la Vienne**Maximum de l'inondation :** Oui**Visibilité :** Oui**État du repère :** Bon**Pérennité :** Longue**Repère calculé :** Oui**PHEC :** Oui**SOURCE DE REPÉRAGE : RECENSEMENT DES REPÈRES DE CRUES PAR L'EPTB VIENNE - PHASE OPÉRATIONNELLE DU PAPI VIENNE AVAL - 09/04/2018****Type de repérage :** Campagne de terrain post-inondation
Organisme : Etablissement public du bassin de la Vienne**NIVELLEMENT DU REPÈRE MATO21-R - 26/09/2018****Méthode :** Cheminement topographique**Commentaires sur le niveling :** Nivellement rattaché au NGF par application du RAF09 (réseau Téria - classe de précision absolue $\pm 5\text{cm}$).**Référence nivélée :** Marque d'inondation**Système altimétrique :** NGF IGN 1969 (système normal)**Altitude de la référence (en m) :** 58.800 m**Différence entre le niveau d'eau et la référence (en m) :** 0.000 m**Altitude calculée de l'eau (en m) :** 58.8
