Commune : **BONNEUIL-MATOURS****Camping de Crémault - 10 allée du stade**Rivière : **La Vienne****1** Repère(s) sur le site**GÉNÉRAL****Unité de gestion** : Vienne-Charente-Atlantique**Code** : MATO21-R**Date de mise à jour** : 30/07/2019**Auteur** : EPTB_Vienne

**Mars 1913**Nature de l'inondation : **Débordement de cours d'eau**Altitude calculée de l'eau : **58.8 m**Nature du repère : **Repère normalisé (décret n°2005-233)****Commentaires** : Nouveau repère installé (calculé à partir de la modélisation du PPRI). Angle du bâtiment de l'accueil du camping, côté Ouest.**GÉNÉRAL****Code** : MATO21-R**Date de mise à jour** :**Auteur** : EPTB_Vienne

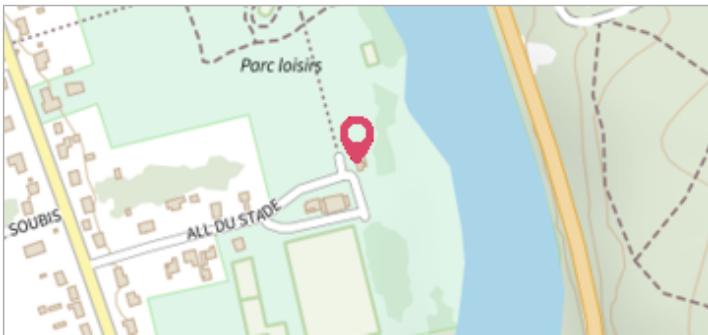
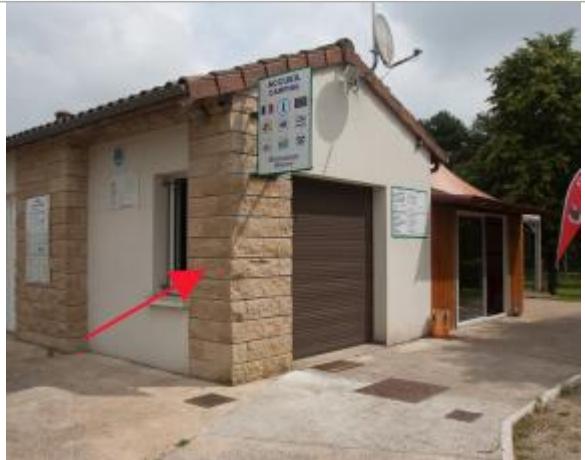
Photos du site MATO21-R. Source : EPTB Vienne

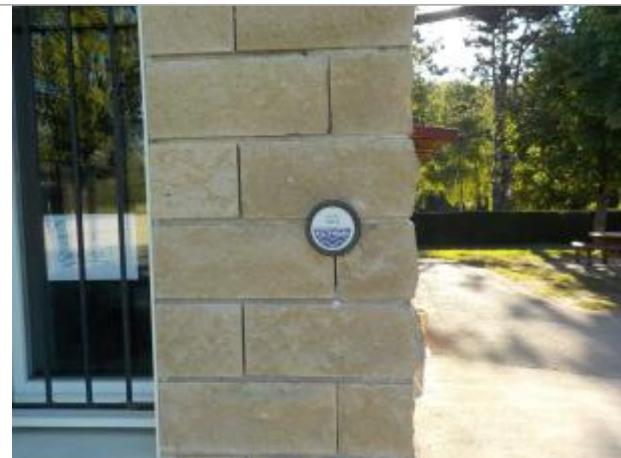
MARQUE**Texte** : EPTB Vienne - Mars 1913 - Niveau atteint par les eaux de la Vienne**Maximum de l'inondation** : Oui**Visibilité** : Oui**État du repère** : Bon**Pérennité** : Longue**Repère calculé** : Oui**PHEC** : Oui

Photos du repère MATO21-R. Source : 3DI
