Commune : **BONNEUIL-MATOURS**Rivière : **La Vienne****La Poste****1** Repère(s) sur le site**GÉNÉRAL****Unité de gestion :** Vienne-Charente-Atlantique**Code :** MATO22-R**Date de mise à jour :** 30/07/2019**Auteur :** EPTB_Vienne

Photos du site MATO22-R. Source : EPTB Vienne

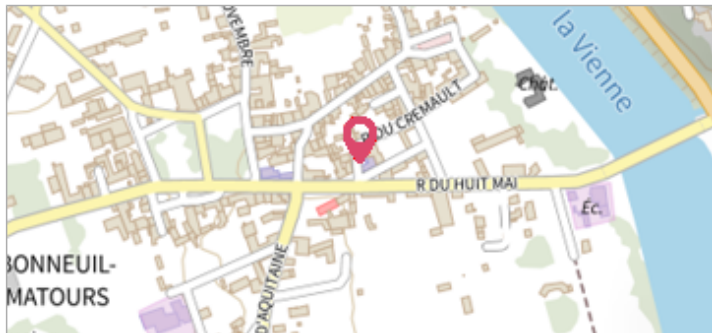
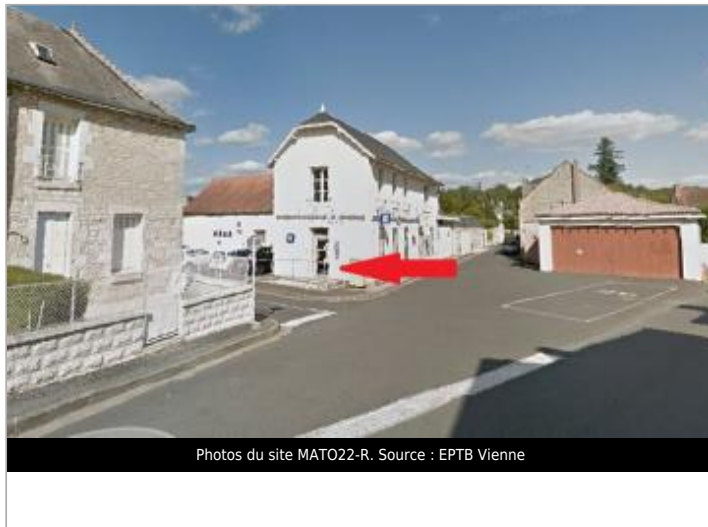
**Mars 1913**Nature de l'inondation : **Débordement de cours d'eau**Altitude calculée de l'eau : **58.25 m**Nature du repère : **Repère normalisé (décret n°2005-233)****Commentaires :** Nouveau repère installé, sur la base du repère MATO06. Entrée de la Poste, en haut des marches, à droite de la porte.**GÉNÉRAL****Code :** MATO22-R**Date de mise à jour :****Auteur :** EPTB_Vienne

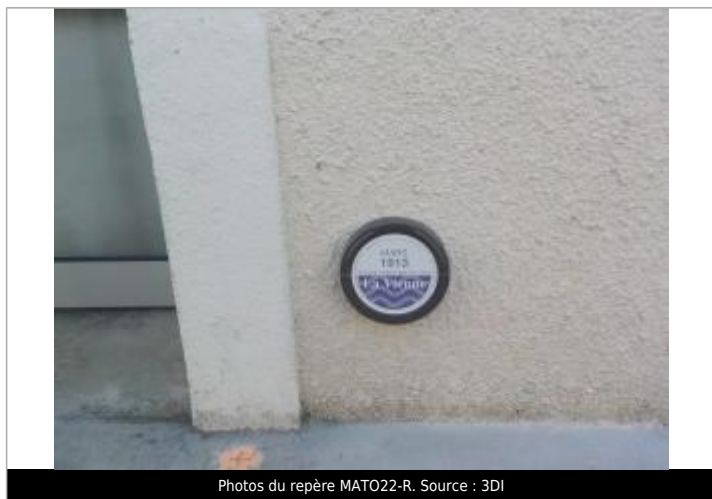
MARQUE**Texte :** EPTB Vienne - Mars 1913 - Niveau atteint par les eaux de la Vienne**Maximum de l'inondation :** Oui**Visibilité :** Oui**État du repère :** Bon**Pérennité :** Longue**Repère calculé :** Non**PHEC :** Oui**SOURCE DE REPÉRAGE : RECENSEMENT DES REPÈRES DE CRUES PAR L'EPTB VIENNE - PHASE OPÉRATIONNELLE DU PAPI VIENNE AVAL - 09/04/2018****Type de repérage :** Campagne de terrain post-inondation**Organisme(s) :** Etablissement public du bassin de la Vienne**NIVELLEMENT DU REPÈRE MATO22-R - 26/09/2018****Méthode :** Cheminement topographique**Commentaires sur le nivellement :** Nivellement rattaché au NGF par nivellement indirect à partir du repère D'.A.T3-56a (classe de précision relative ± 2 cm).**Référence nivelée :** Marque d'inondation**Système altimétrique :** NGF IGN 1969 (système normal)**Altitude de la référence (en m) :** 58.250 m**Différence entre le niveau d'eau et la référence (en m) :** 0.000 m**Altitude calculée de l'eau (en m) :** 58.25

Photos du repère MATO22-R. Source : 3DI
