Commune : **BONNEUIL-MATOURS**Rivière : **La Vienne****La Poste****1** Repère(s) sur le site**GÉNÉRAL****Unité de gestion :** Vienne-Charente-Atlantique**Code :** MATO22-R**Date de mise à jour :** 30/07/2019**Auteur :** EPTB_Vienne

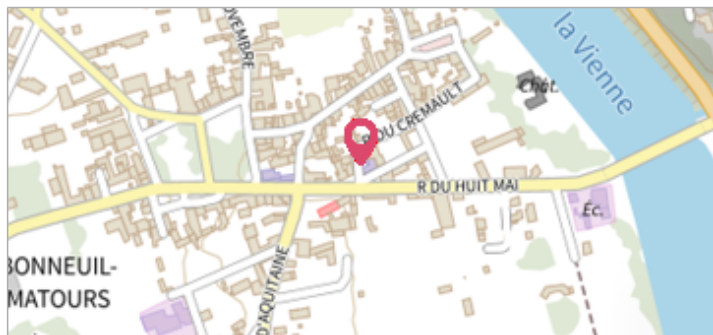
Photos du site MATO22-R. Source : EPTB Vienne

Nature de l'inondation : **Débordement de cours d'eau**Altitude calculée de l'eau : **58.25 m**Nature du repère : **Repère normalisé (décret n°2005-233)****Commentaires :** Nouveau repère installé, sur la base du repère MATO06. Entrée de la Poste, en haut des marches, à droite de la porte.**GÉNÉRAL****Code :** MATO22-R**Date de mise à jour :****Auteur :** EPTB_Vienne

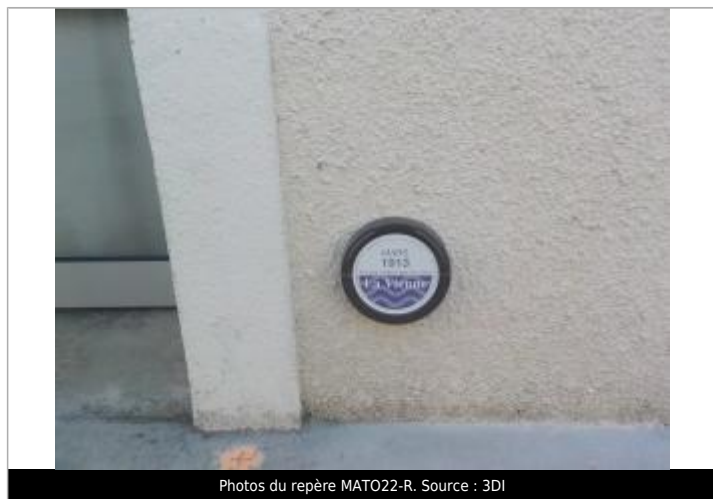
Photos du repère MATO22-R. Source : 3DI

MARQUE**Texte :** EPTB Vienne - Mars 1913 - Niveau atteint par les eaux de la Vienne**Maximum de l'inondation :** Oui**Visibilité :** Oui**État du repère :** Bon**Pérennité :** Longue**Repère calculé :** Non**PHEC :** Oui**SOURCE DE REPÉRAGE : RECENSEMENT DES REPÈRES DE CRUES PAR L'EPTB VIENNE - PHASE OPÉRATIONNELLE DU PAPI VIENNE AVAL - 09/04/2018****Type de repérage :** Campagne de terrain post-inondation**Organisme(s) :** Etablissement public du bassin de la Vienne**NIVELLEMENT DU REPÈRE MATO22-R - 26/09/2018****Méthode :** Cheminement topographique**Commentaires sur le nivellement :** Nivellement rattaché au NGF par nivellement indirect à partir du repère D'.A.T3-56a (classe de précision relative ± 2 cm).**Référence nivelée :** Marque d'inondation**Système altimétrique :** NGF IGN 1969 (système normal)**Altitude de la référence (en m) :** 58.250 m**Différence entre le niveau d'eau et la référence (en m) :** 0.000 m**Altitude calculée de l'eau (en m) :** 58.25
