Commune : **BONNEUIL-MATOURS**Rivière : **La Vienne****La Poste****1** Repère(s) sur le site**GÉNÉRAL****Unité de gestion :** Vienne-Charente-Atlantique**Code :** MATO22-R**Date de mise à jour :** 30/07/2019**Auteur :** EPTB_Vienne

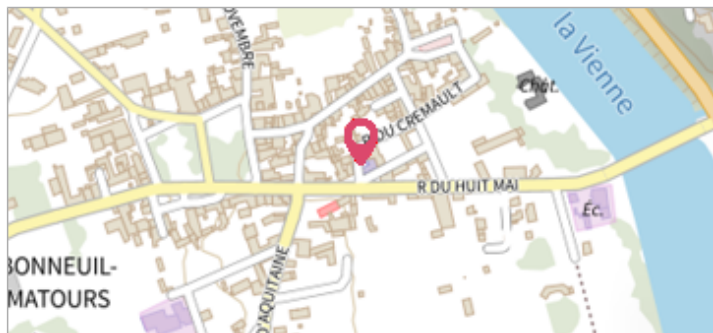
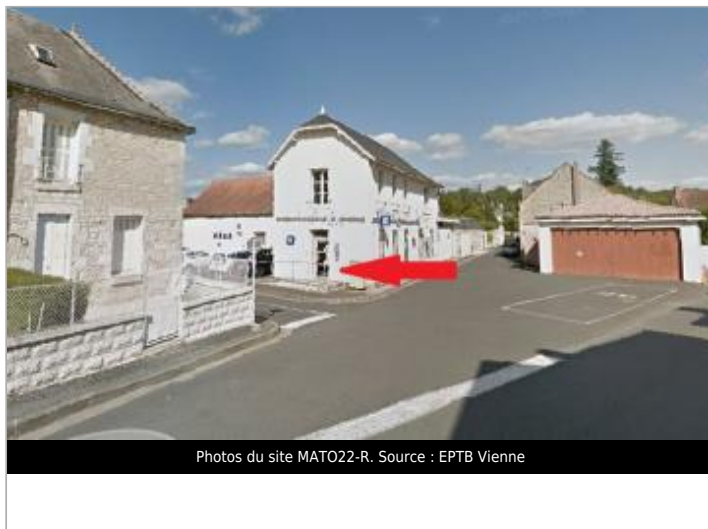
Photos du site MATO22-R. Source : EPTB Vienne

**Mars 1913**Nature de l'inondation : **Débordement de cours d'eau**Altitude calculée de l'eau : **58.25 m**Nature du repère : **Repère normalisé (décret n°2005-233)****Commentaires :** Nouveau repère installé, sur la base du repère MATO06. Entrée de la Poste, en haut des marches, à droite de la porte.**GÉNÉRAL****Code :** MATO22-R**Date de mise à jour :****Auteur :** EPTB_Vienne

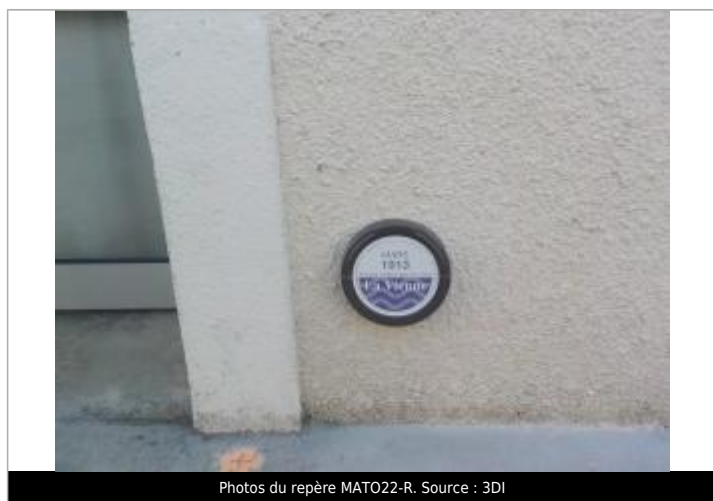
MARQUE**Texte :** EPTB Vienne - Mars 1913 - Niveau atteint par les eaux de la Vienne**Maximum de l'inondation :** Oui**Visibilité :** Oui**État du repère :** Bon**Pérennité :** Longue**Repère calculé :** Non**PHEC :** Oui**SOURCE DE REPÉRAGE : RECENSEMENT DES REPÈRES DE CRUES PAR L'EPTB VIENNE - PHASE OPÉRATIONNELLE DU PAPI VIENNE AVAL - 09/04/2018****Type de repérage :** Campagne de terrain post-inondation**Organisme :** Etablissement public du bassin de la Vienne**NIVELLEMENT DU REPÈRE MATO22-R - 26/09/2018****Méthode :** Cheminement topographique**Commentaires sur le nivellement :** Nivellement rattaché au NGF par nivellement indirect à partir du repère D'.A.T3-56a (classe de précision relative ± 2 cm).**Référence nivelée :** Marque d'inondation**Système altimétrique :** NGF IGN 1969 (système normal)**Altitude de la référence (en m) :** 58.250 m**Différence entre le niveau d'eau et la référence (en m) :** 0.000 m**Altitude calculée de l'eau (en m) :** 58.25 m

Photos du repère MATO22-R. Source : 3DI
