Commune : **BONNEUIL-MATOURS****La Poste**Rivière : **La Vienne****1** Repère(s) sur le site**GÉNÉRAL****Unité de gestion :** Vienne-Charente-Atlantique**Code :** MATO22-R**Date de mise à jour :** 30/07/2019**Auteur :** EPTB_Vienne

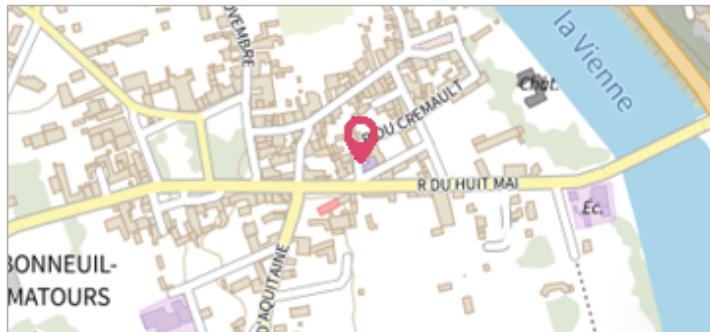
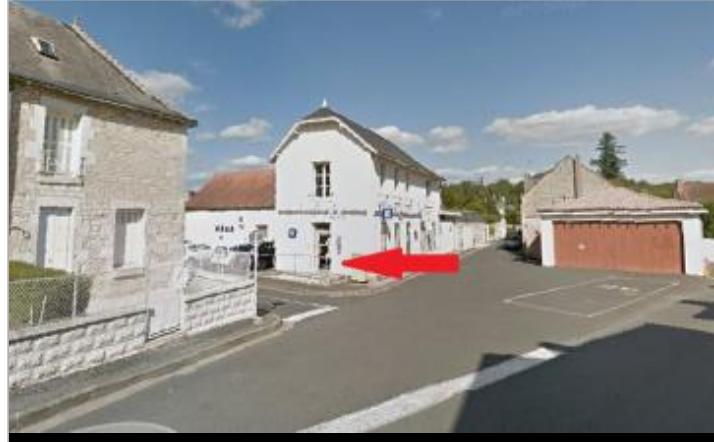
Photos du site MATO22-R. Source : EPTB Vienne

**Mars 1913**Nature de l'inondation : **Débordement de cours d'eau**Altitude calculée de l'eau : **58.25 m**Nature du repère : **Repère normalisé (décret n°2005-233)****Commentaires :** Nouveau repère installé, sur la base du repère MATO06. Entrée de la Poste, en haut des marches, à droite de la porte.**GÉNÉRAL****Code :** MATO22-R**Date de mise à jour :****Auteur :** EPTB_Vienne

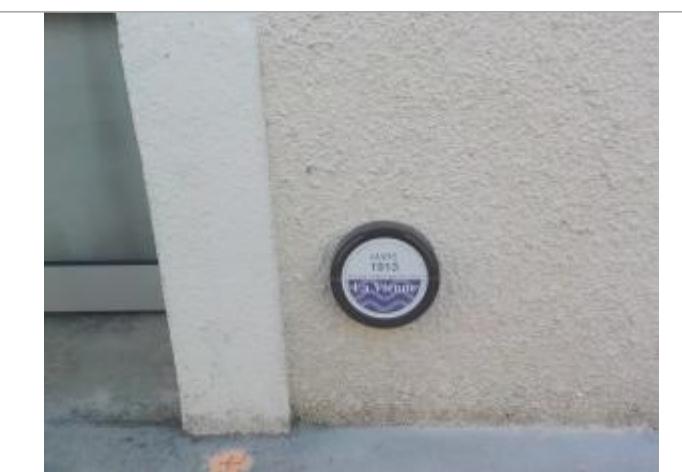
MARQUE**Texte :** EPTB Vienne - Mars 1913 - Niveau atteint par les eaux de la Vienne**Maximum de l'inondation :** Oui**Visibilité :** Oui**État du repère :** Bon**Pérennité :** Longue**Repère calculé :** Non**PHEC :** Oui**SOURCE DE REPÉRAGE : RECENSEMENT DES REPÈRES DE CRUES PAR L'EPTB VIENNE - PHASE OPÉRATIONNELLE DU PAPI VIENNE AVAL - 09/04/2018****Type de repérage :** Campagne de terrain post-inondation**Organisme :** Etablissement public du bassin de la Vienne**NIVELLEMENT DU REPÈRE MATO22-R - 26/09/2018****Méthode :** Cheminement topographique**Commentaires sur le niveling :** Nivellement rattaché au NGF par niveling indirect à partir du repère D'.A.T3-56a (classe de précision relative $\pm 2\text{cm}$).**Référence nivélée :** Marque d'inondation**Système altimétrique :** NGF IGN 1969 (système normal)**Altitude de la référence (en m) :** 58.250 m**Différence entre le niveau d'eau et la référence (en m) :** 0.000 m**Altitude calculée de l'eau (en m) :** 58.25 m

Photos du repère MATO22-R. Source : 3DI
