Commune : **BONNEUIL-MATOURS**Rivière : **La Vienne****Moulin Barreau****Commentaires** : Angle du moulin Barreau côté route face amont.**2**

GÉNÉRAL**Unité de gestion** : Vienne-Charente-Atlantique**Code** : MATO23-R / MATO24-R **Date de mise à jour** : 31/07/2019**Auteur** : EPTB_Vienne

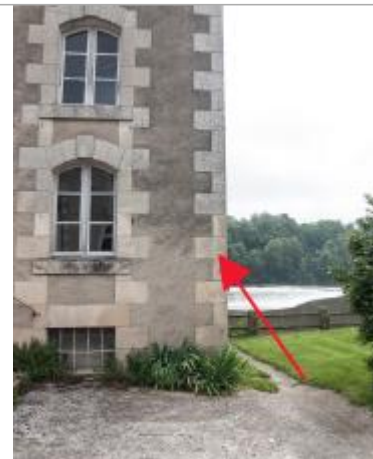
Photos du site MATO23-R. Source : EPTB Vienne

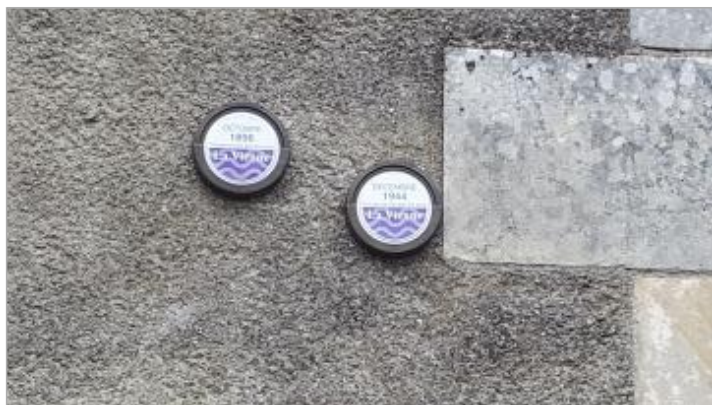
**Octobre 1896**Nature de l'inondation : **Débordement de cours d'eau**Altitude calculée de l'eau : **57.67 m**Nature du repère : **Repère normalisé (décret n°2005-233)****Commentaires** : Nouveau repère installé, sur la base du repère MATO03 (déplacement). Angle du moulin Barreau côté route face amont.**GÉNÉRAL****Code** : MATO23-R**Date de mise à jour** :**Auteur** : EPTB_Vienne

MARQUE**Texte** : EPTB Vienne - Octobre 1896 - Niveau atteint par les eaux de la Vienne**Maximum de l'inondation** : Oui**Visibilité** : Oui**État du repère** : Bon**Pérennité** : Longue**Repère calculé** : Non**PHEC** : Non

Photos du repère MATO23-R. Source : 3DI
